XXI ENMC  
ENCONTRO NACIONAL DE  
MODELAGEM COMPUTACIONAL

08 a 11 de Outubro de 2018  
Instituto Federal Fluminense  
Búzios – RJ

## CARACTERIZAÇÃO DO AÇO INOXIDÁVEL 304 EXPOSTO EM AMBIENTE CORROSIVO DE CALDEIRA DE RECUPERAÇÃO

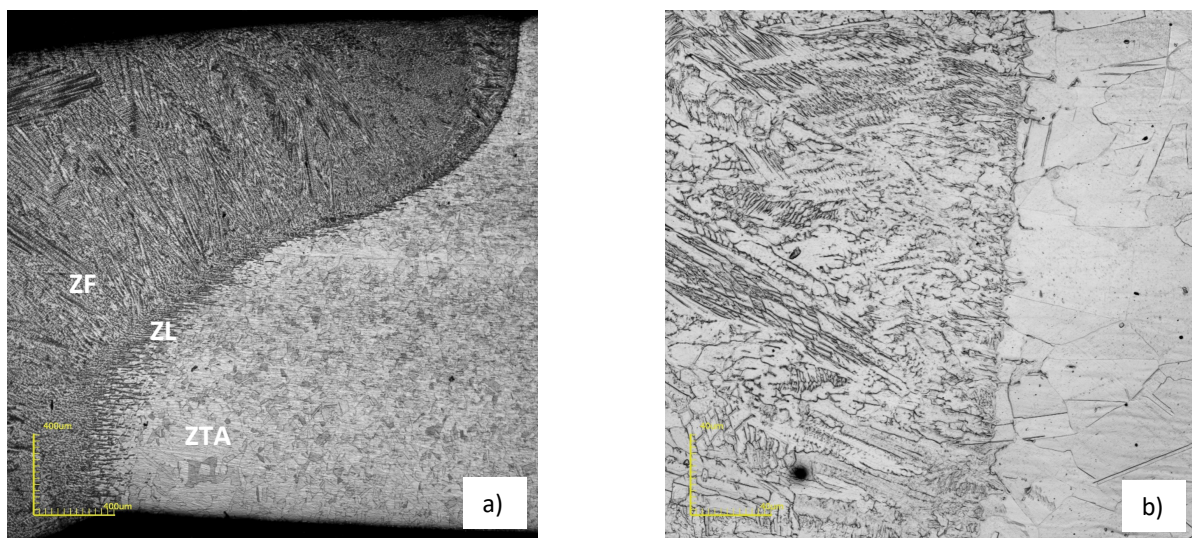
Buscando compreender a área oxidada, foram obtidas micrografias ótica e confocal próximas ao local em sua área transversal visando detectar alguma modificação em sua estrutura. Como pode ser observado na figura 2, a região apresentada foi soldada sem adição de material por diferença de potencial e aquecimento localizado nas regiões de ligação. Com isso, o material sofreu mudança de microestrutura na região da solda. Como já é de conhecimento, após o processo de soldagem, a microestrutura irá apresentar basicamente três regiões: a zona de fusão (ZF), a zona de ligação (ZL) e a zona termicamente afetada (ZTA). A zona termicamente afetada é dividida em outras três regiões que consistem em crescimento de grão, refino de grão e região intercrítica.

Essa mudança de estrutura, em relação ao metal base que apresenta estrutura austenítica, é motivada devido ao maior calor inserido nessa região da solda aliado a um resfriamento mais rápido, provocando a mudança da fase ferrita  $\delta$  para ferrita acicular à medida que ocorre o resfriamento dessa região. Sendo assim, durante a dos aços inoxidáveis austeníticos ocorre é importante analisar a segregação dos materiais devido à presença de cromo e níquel. Durante o resfriamento rápido do metal, esses componentes tendem a se segregar formando diferentes fases nessas regiões. Sendo assim, para o aço inoxidável 304, que apresentam teores de níquel aproximadamente 8% Ni e de cromo a 18% Cr, no início as dendritas se solidificaram como ferrita e, posteriormente, com o resfriamento ocorre a transformação de ferrita + austenita. A formação dessas duas fases é motivada pela segregação do níquel, onde a ferrita apresentará um teor de cromo elevado e baixo teor de níquel e a austenita irá apresentar um teor elevado de níquel e baixo teor de cromo. (Inoue et al., 2001; Elmer, et al., 1989; Kamiya, et al., 1994; Lee et al., 2009)

Figura 2: Micrografia confocal para a amostra na região de solda do aço inoxidável 304 com aumentos de: a) 108x e b) 1075x.

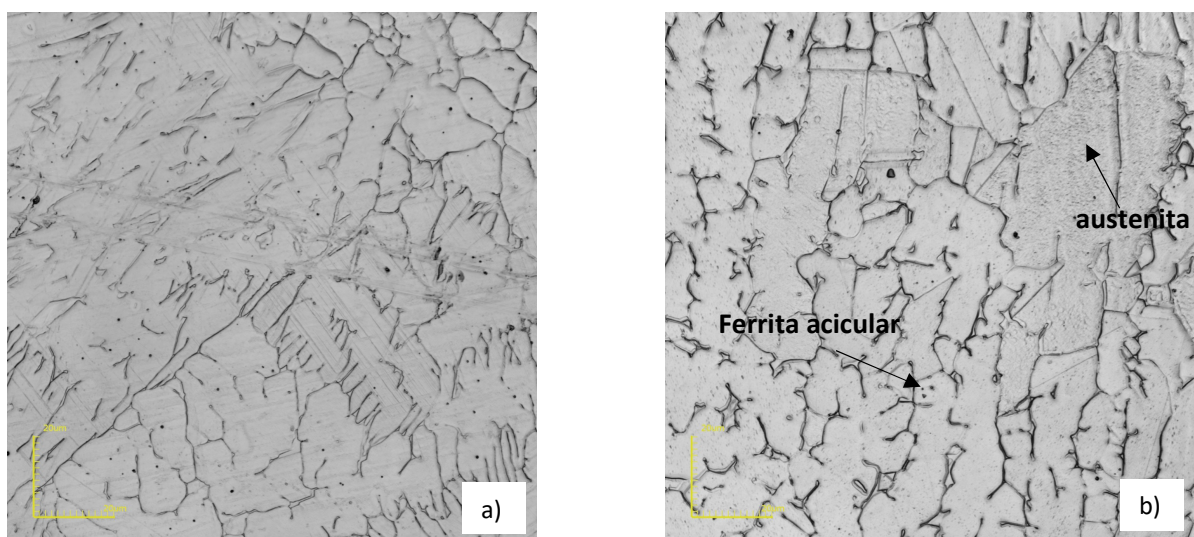
Outro ponto de importante atenção para o estudo da morfologia e com relação à fase ferrítica que pode se apresentar como ferrita vermicular ou ferrita acicular. De acordo com Takalo et al. (1976), caso mais de 90% da ferrita delta possua morfologia acicular, esta pode ser considerada como acicular, entretanto se menos de 10% apresente morfologia acicular, a estrutura pode ser considerada ferrita vermicular. Para valores intermediários, a morfologia é considerada mista. Sendo assim, no caso do estudo presente pode-se observar, por meio das micrografias ótica e confocal ilustradas pela figura 3, que a microestrutura predominante presente é ferrita acicular.

Figura 3: Micrografia confocal da região dentrítica no aço inoxidável 304 nos aumentos de: a) 1075x e b) 2136x.

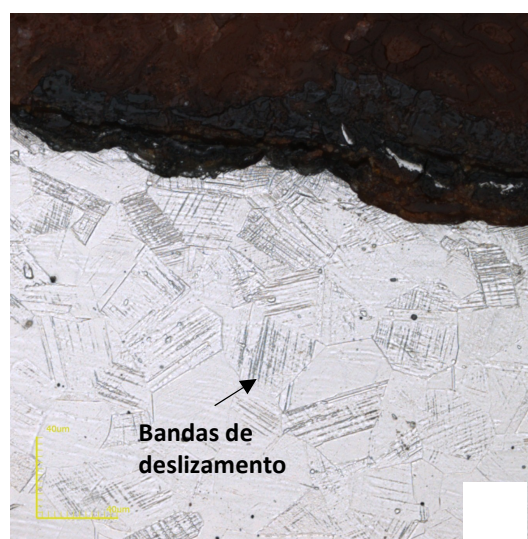
Tendo em vista o processo de corrosão que ocorreu na superfície do aço 304 na região justaposta à solda denotando a forma de corrosão seletiva, é possível observar o óxido formado na região na figura 4. Além disso, também é possível notar a presença de deslizamentos dentro do grão austenítico. De acordo com Colpaert (2008), o aço austenítico deforma preferencialmente por deslizamento, porém somente em grãos que apresentam microestrutura favoráveis para ocasionar deformação em função de sua orientação em relação à aplicação da carga. Sendo assim, temos que a formação do óxido não só se deve somente à sensitização, como também de esforços mecânicos realizados pelo processamento do material.

Figura 5: Microscopia Confocal da Amostra de Aço Inoxidável 304 no aumento de 1075x.

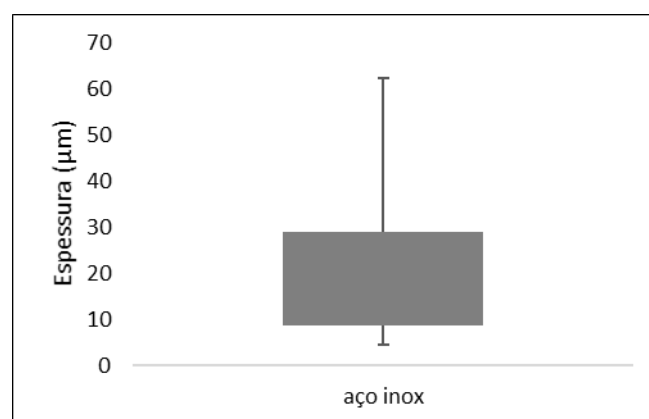
Figura 6: Taxa de distribuição dos Valores da espessura do Aço Inoxidável 304

Uma outra forma de se verificar o grau de corrosão do material é por meio da medição da espessura do óxido na região localizada. Sendo assim, a figura 6 descreve a variação da espessura na sua respectiva camada. Como é possível observar, o óxido apresentou uma espessura média de  $20,095 \pm 14,84 \mu\text{m}$ . Além disso é possível notar uma grande dispersão de valores que se deve também a fatores do ambiente como presença de cloretos, principalmente no licor negro, que acabam diluindo a camada passivadora e causando o aumento da taxa de corrosão de forma localizada.

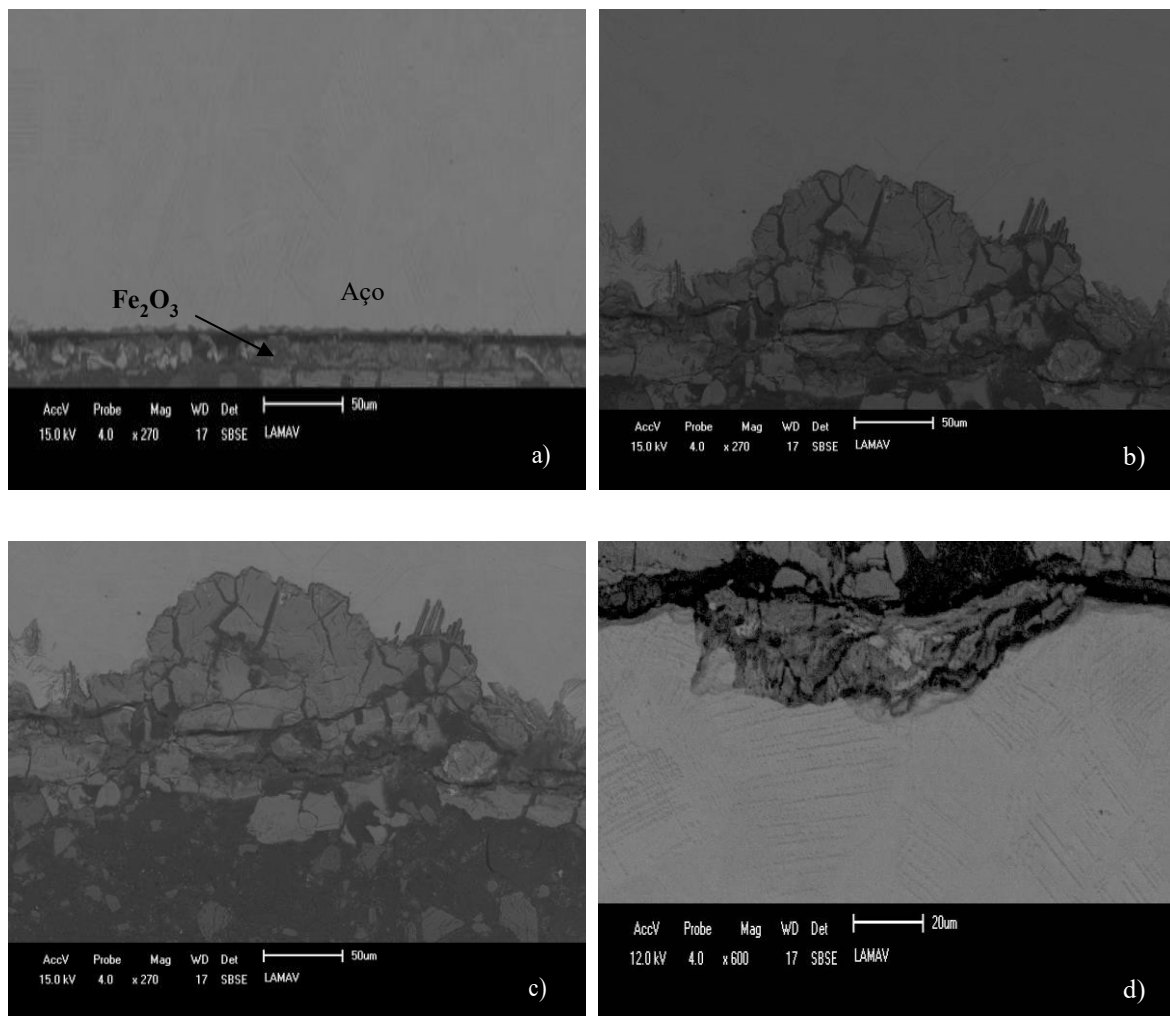
Figura 8: Micrografia eletrônica e de varredura em elétrons retroespalhados com as camadas dos óxidos de hematita de aço inoxidável 304 com aumentos de: a, b e c) 270x e d) 600x.

A partir do auxílio da microscopia eletrônica por elétrons retroespalhados, denotado pela figura 8, é possível perceber a presença de dois óxidos formados, um próximo ao aço e outro mais distante do aço com uma espessura maior. De acordo com Costa et al (2018), essas fases se devem ao fato de a mais próxima ao óxido ser responsável pela passivação do aço, correspondente à formação de  $\text{Cr}_2\text{O}_3$ , e a outra ser responsável pelo produto de corrosão,  $\text{Fe}_2\text{O}_3$ , originada pelos fatores descritos acima como as heterogeneidades decorrentes da soldagem e dissolução de cloretos em algumas regiões. Essas regiões originadas pela dissolução de cloretos podem ser observadas pelas figuras 8 b e c, onde não há presença da camada de passivação, apenas os produtos de corrosão.

Um ponto importante que diferencia morfologicamente as duas camadas,  $\text{Cr}_2\text{O}_3$  e  $\text{Fe}_2\text{O}_3$ , é a presença de trincas, baixa aderência ao óxido e a própria espessura da camada que podem ser observadas no óxido  $\text{Fe}_2\text{O}_3$ , pela figura 8b. Costa et al. (2018), ainda cita que, entre as camadas do óxido não protetor, ainda há a presença de carbeto decorrentes de uma maior difusão do carbono com o aquecimento do aço durante o processo de soldagem. A presença de carbeto em maior concentração em algumas regiões faz com o que o aço se torne mais frágil nesses pontos, gerando concentradores de tensões (RESENDE, 2006).

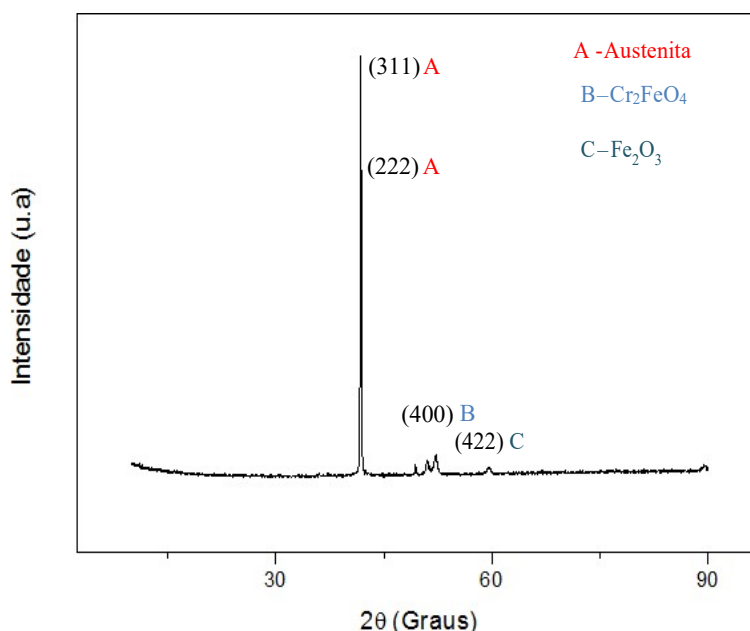
Figura 9: Difratograma de Raio X da amostra de Óxido de ferro cromo ( $\text{Cr}_2\text{FeO}_4$ ).

O difratograma obtido para a amostra de cromita ( $\text{Cr}_2\text{FeO}_4$ ) está representado na figura 9. Os índices foram identificados sendo eles (311), (222), (400) e (422) e os picos restantes são referentes a impurezas e alumínio do porta amostra. Eles são compatíveis com a ficha JCPDF (Powder Diffraction File) 034 – 0140, referente à cromita e revelam uma estrutura do tipo cúbica com parâmetro celular  $a = 8,379 \text{ \AA}$ . Pode-se perceber que os picos são estreitos e intensos indicando que a cromita apresenta alta cristalinidade. A cromita é um óxido que apresenta tanto estruturas referentes a hematita ( $\text{Fe}_2\text{O}_3$ ) quanto do óxido de cromo ( $\text{Cr}_2\text{O}_3$ ). De acordo com Costa et al. (2018), os picos referentes ao (311) e (222) se referem tanto à fase austenítica do aço quanto ao composto cromita, sendo que as camadas exteriores são compostas principalmente por ferro e as camadas interiores principalmente por cromo. Isto revela que inicialmente, o aço inoxidável formou a camada passivadora de  $\text{Cr}_2\text{O}_3$ , porém, com a presença de cloretos, heterogeneidades provenientes do processo de soldagem e trabalho a frio identificado pelos deslizamentos observado pela figura 8, o aço sofreu oxidação para o  $\text{Fe}_2\text{O}_3$ .
