# *Estudo de falhas em rolamentos provenientes de tensões e correntes parasitas utilizando o sensor Shaft Probe*

*Study of damages in bearings proceeding from tensions and currents parasites using the sensor Shaft Probe*

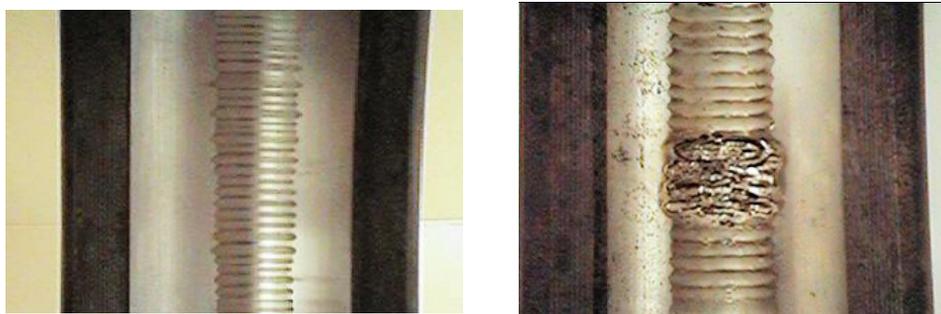
A presença de correntes parasitas circulando pelo eixo do motor ocasiona uma micro soldagem (fragmentação ou descascamento) nas pistas do rolamento (Figura 1), conhecida como UDE (Usinagem por Descarga Elétrica) (LAMIM FILHO, 2000). O objetivo deste trabalho é detectar, experimentalmente, falhas em rolamentos provenientes de tensões e correntes parasitas que circulam no eixo do motor. Para tanto foi utilizada a Análise de Tensão/Corrente Parasita, técnica preditiva recentemente lançada no mercado, que utiliza o sensor *shaft probe*.

**Figura 1** - Usinagem por descarga elétrica na pista de um rolamento

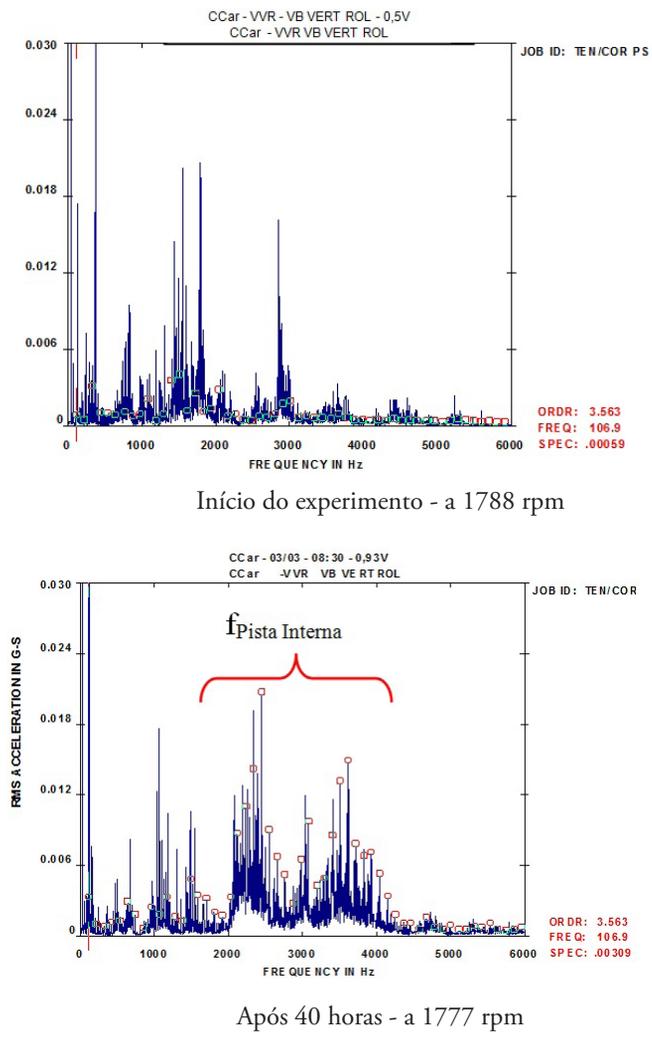
O mesmo rolamento foi submetido a uma tensão de 0,96 V, também operando durante 100 horas e com carga mecânica constante a 1788 rpm. Notou-se o início do aparecimento de frequências determinísticas na faixa de 2000 Hz a 4000 Hz, relacionadas com a frequência de defeito na pista interna ( $f_{\text{Pista Interna}}$ ) e suas possíveis modulações. Este comportamento se manteve constante durante as 100 horas. Contudo, só foi possível identificar estas frequências após mais 40 horas de funcionamento, com um aumento

da carga mecânica passando o conjunto a operar com 1777 rpm. As frequências foram identificadas por meio do espectro da Figura 6, onde se tem o espectro referente ao início do experimento, sem a identificação de falha, e o espectro referente à tensão de 0,96V, revelando as frequências e amplitudes indicativas de falha na pista interna. De acordo Stack et al. (2003) a variação na velocidade afeta significativamente a vibração da máquina podendo também afetar a taxa de desenvolvimento da falha do rolamento.

Figura 6 - Início do experimento e falha na pista interna após 40 horas e com aumento de carga

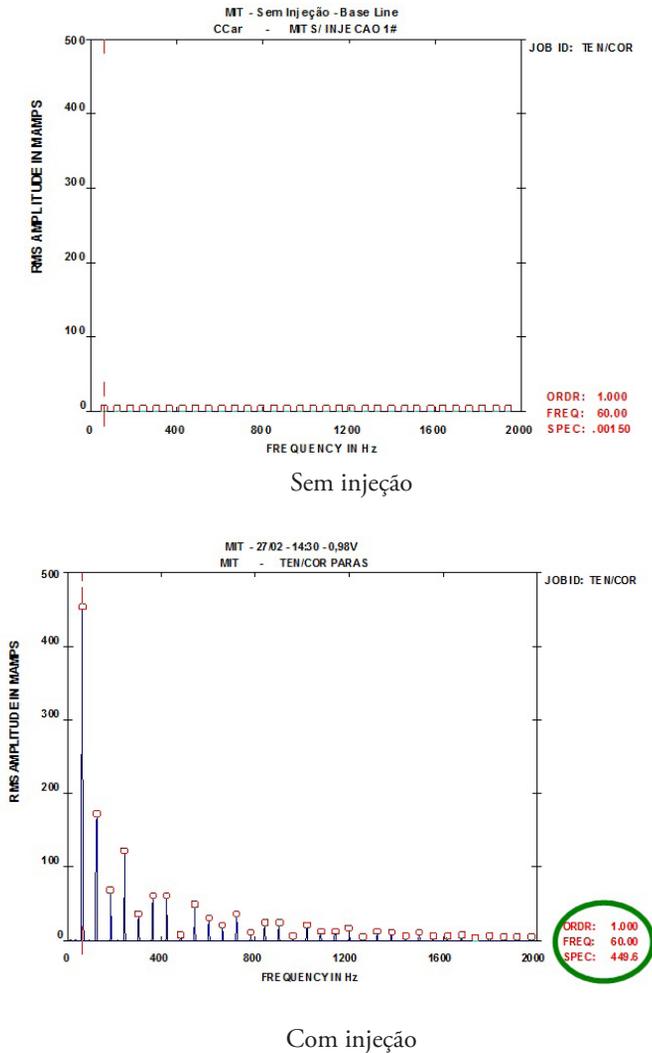
meio do espectro proveniente do sensor *shaft probe* (Figura 7), foi possível identificar o valor da corrente atuante no rolamento sem a injeção e com a injeção de corrente correspondente a 0,96V.

Figura 7 - Corrente atuante no rolamento sem e com a injeção correspondente a 0,96V

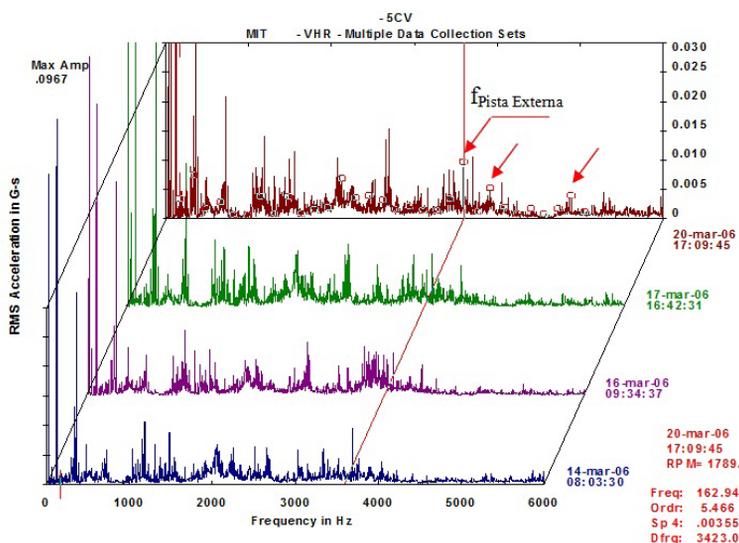
A vibração ao longo das horas sofreu um aumento não linear. O defeito que havia começado a se desenvolver com os impactos das demais partes do rolamento geraram outras vibrações com vários componentes. Dependendo dos tipos e combinações de defeitos são criados vários padrões de espectros (ALMEIDA; GÓZ, 2000). O aumento das descargas de corrente através do rolamento também apresentam o mesmo comportamento. Dessa forma, foi possível identificar as frequências determinísticas de defeitos nas pistas externa ( $f_{\text{Pista Externa}}$ ) e interna ( $f_{\text{Pista Interna}}$ ) (Figura 8).

Figura 8 - Falha na pista externa ao final das 145 horas

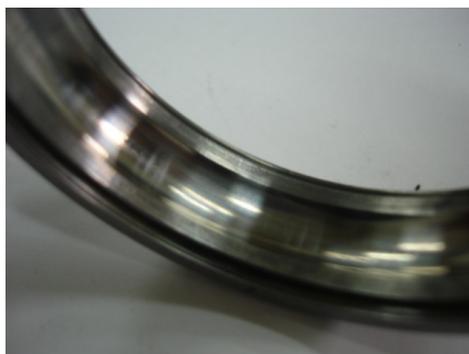
Pela análise microscópica, com um aumento de 50 vezes, foi possível identificar ao longo das pistas interna e externa os orifícios (pitting) ou microcrateras brilhantes e irregulares. A Figura 9 ilustra o início da UDE caracterizada pelas marcas ásperas e equidistantes umas das outras, sendo presentes ao longo de toda a pista interna e externa. A Figura 10 apresenta a imagem ampliada em 50 vezes de uma das marcas causadas na pista externa pelo princípio da UDE. Nota-se também, uma coloração avermelhada ao longo da pista externa, característica de queima por descargas elétricas.

Figura 9 - Princípio da UDE

De acordo com Stack et al. (2005), Busse et al. (1997) e Erdman et al. (1995), essas marcas são provenientes das descargas elétricas por meio do capacitor formado pela película lubrificante quando a tensão no eixo alcança sua tensão de avaria dielétrica. Ainda segundo Busse et al. (1997), estas marcas podem ser resultado do contato das pistas externa e interna com as esferas em uma área de contato pequena, provocando elevada descarga elétrica instantânea. Essas regiões ásperas são o estágio inicial de um defeito mais grave conhecido como fragmentação ou descascamento, ou ainda UDE.

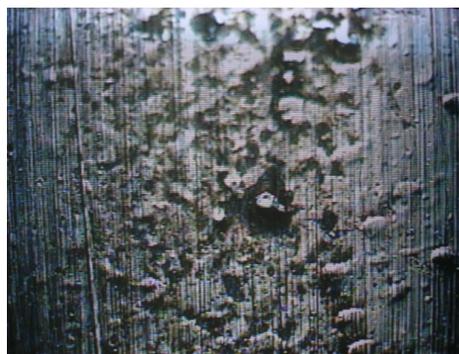
Figura 10 - Pitting causado pela UDE

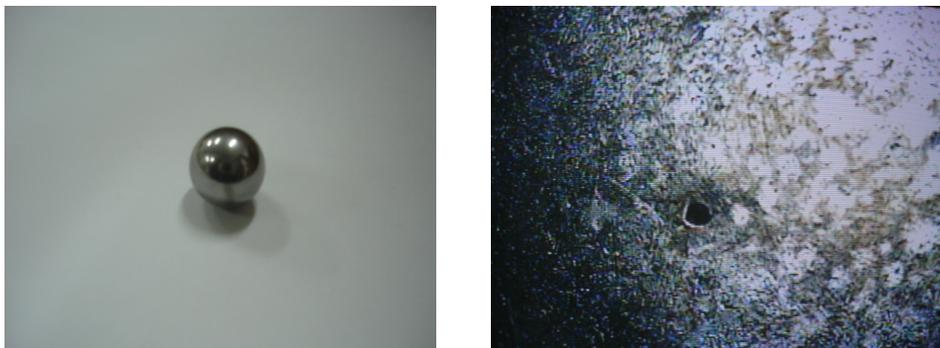
As esferas, após a exposição de todas as faixas de tensões introduzidas no rolamento, também apresentaram *pitting* (Figura 11), além de apresentarem cores mais escuras, intensificadas em uma área que demarca o maior contato com a película lubrificante entre as pistas. Assim como as esferas, a graxa também apresenta cor mais escura com relação à graxa não utilizada. Isto se deve provavelmente a uma mudança química no lubrificante.

Figura 11 - *Pitting* na superfície de uma das esferas do rolamento, com aumento de 50 vezes
