Diagnóstico ambiental do canal Tocos para fins de agricultura irrigada

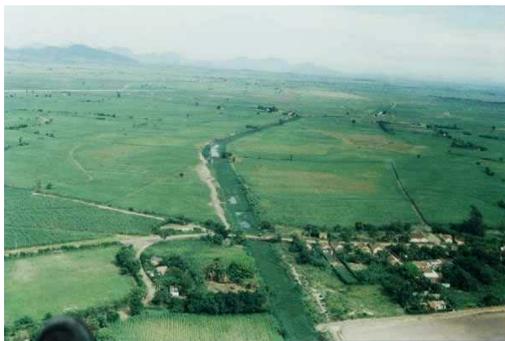
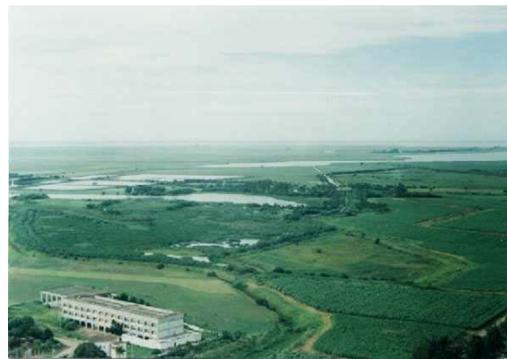
Figuras 1 e 2: Fotos do Canal Tocos na área rural

As águas do canal Tocos estão totalmente comprometidas devido ao grande depósito de esgoto que se tornou o Campos-Macaé. Isso afeta totalmente a qualidade da água, tornando-a imprópria para alguns usos na área rural, pois a água, receptora de esgotos e lixo fica totalmente poluída com substâncias tóxicas, afetando as suas propriedades, modificando sua cor, cheiro, solubilidade, etc. A figura 1 mostra o canal Tocos em seu início na Chatuba e seu fim na Lagoa do Jacaré.

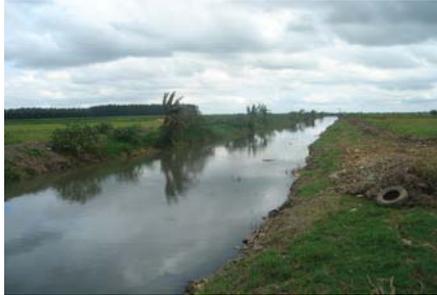
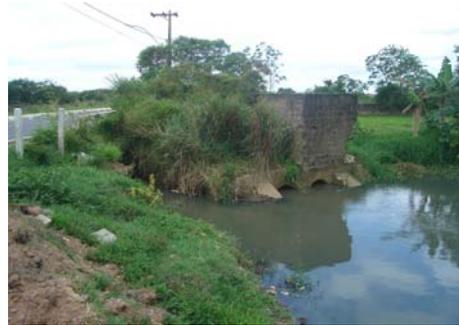
Figuras 3 e 4: Início do canal Tocos na comunidade da Chatuba, após uma dragagem

Durante as inspeções no campo, pôde-se verificar as condições precárias em que se encontra o recurso hídrico do canal, com o excesso de lançamento e acumulação de substâncias que afetam diretamente as características naturais das águas e que lhes causam efeitos adversos secundários. Verifica-se, durante o curso do canal, a deterioração de objetos e poluição, possivelmente devido aos produtos agrícolas (adubos e pesticidas), comprometendo o uso do canal para irrigação.

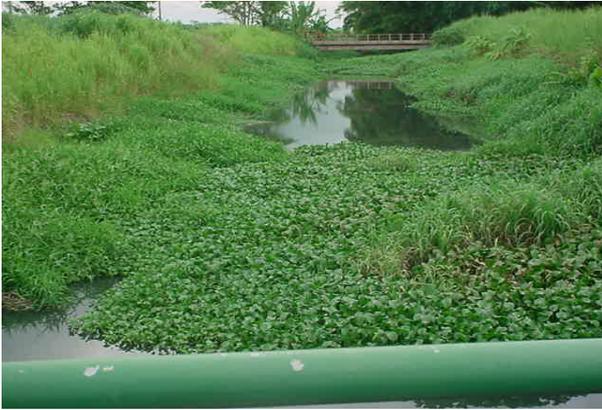
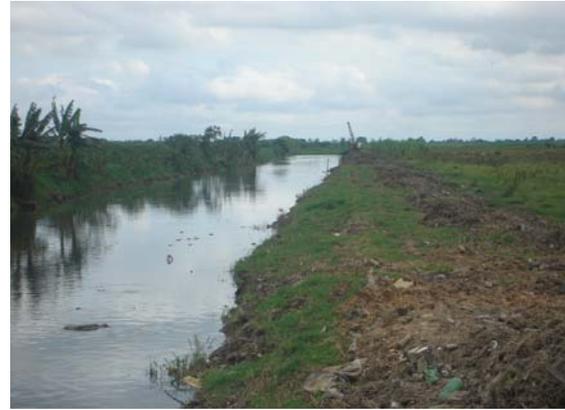
O canal Tocos, atualmente, se encontra bastante eutrofizado, e o excesso de matérias orgânicas e nutrientes minerais no meio de líquidos, ricos em nitrogênio e fósforo, proporciona a proliferação de diversas espécies de vegetais aquáticos que obstruem o canal e consomem o oxigênio disposto na água gerando, conseqüentemente, a dificuldade da existência de vida aquática (CRUZ, 2007).

O homem vem acelerando este antigo processo por meio dos desmatamentos, que expõem as áreas à erosão, com a construção em encostas que, além de desmatar, acelera a erosão que causa a declividade do terreno, por meio de técnicas agrícolas inadequadas, causando também o assoreamento. Este, pode não chegar a estagnar um canal, mas pode mudar drasticamente seu rumo, podendo até acabar com lagos, lagoas e canais. Apesar de não "matar" os canais, o assoreamento aumenta o nível de terra submersa e ajuda a causar grandes enchentes, pois impede o melhor escoamento das águas. Na figura a seguir, podemos observar como um grande trecho do canal Tocos está completamente obstruído por plantas

aquáticas, dificultando o percurso das águas ao longo do mesmo. Verificamos como o assoreamento pode influenciar na vazão do canal.

Figuras 5 e 6: A eutrofização e o assoreamento no Canal Tocos

Diversas obras de desobstrução estão acontecendo em toda a rede de canais da baixada campista. As intervenções realizadas pelas entidades abrangem limpeza e drenagem. A limpeza está sendo feita com máquinas e manualmente.

Devido ao crescimento do setor canavieiro na região, procura-se, então, investir em formas de restauração do canal Tocos para fins da agricultura irrigada. Por isso, é necessário limpar e manter esses canais em uso.
