Situação atual do canal Nicolau

1 Diagnóstico do Canal Campos/Macaé

2 Canal Nicolau

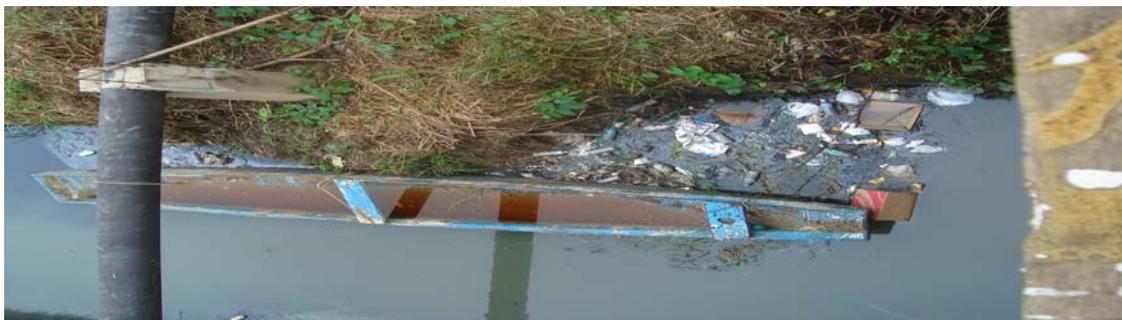
relação à sua forma original. O Canal encontra-se sem cuidados. Totalmente poluído, por lixo, despejos de efluentes de pequenas empresas industriais e comerciais e esgoto.

Figura 1: Situação atual no meio urbano

Para se amenizar os problemas do Canal Campos/Macaé e sua rede de canais, deve-se

levar em conta que uma boa gestão e manutenção, são necessárias para garantir seu funcionamento adequado. Os Canais devem ser vistos, não como valão de transporte de esgoto e lixo, mas como meios de desenvolvimento para a região, pois existem pessoas que dependem de que eles estejam disponíveis, qualitativamente, para exercerem suas atividades.

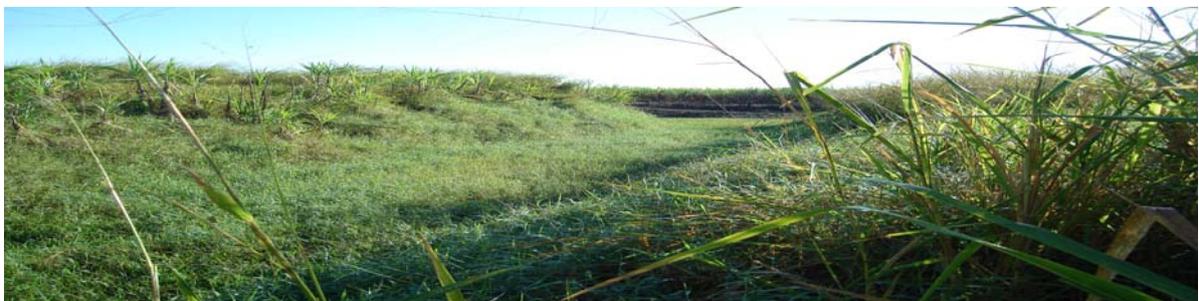
O Canal Nicolau possui uma extensão de 14.205.00 metros, sendo utilizado para a irrigação das propriedades adjacentes. Os problemas presenciados no Canal iniciam-se em sua nascente, ou seja, na adução com o Campos/Macaé, pois, por excesso de vegetação às suas margens, não possui acesso às mesmas. A cinco metros da nascente do Nicolau, encontra-se um curral às margens do Campos/Macaé, que pode dificultar na limpeza do mesmo; plantações rentes à água, com vegetações prejudicando o fluxo de água e a visibilidade.

Figura 2: Adução do canal. Ao fundo canal Campos/Macaé
Canal com problema de acesso, margem tomada por vegetação.
Fonte: Foto gerada da visita ao Canal Nicolau no dia 05/06/07.

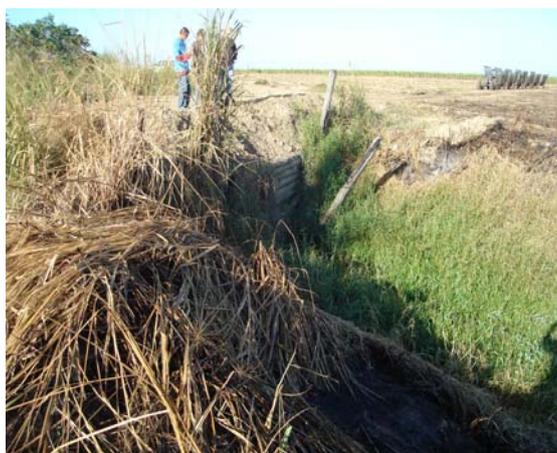
O Nicolau hoje se encontra eutrofizado (fenômeno pelo qual a água é enriquecida por nutrientes diversos), transformando muitos trechos em barragem de vegetações. As estruturas de manilhas não são apropriadas, são menores e estreitas, prejudicando o fluxo natural da água, ocasionando a diminuição de vazão e com uma provável precipitação gera o transbordamento do Canal. Para se diminuir este problema, seria necessário trocar essas manilhas por outras mais adequadas, e deveriam ser feitas comportas de derivações no Canal, controlando a entrada e saída d'água.

Figura 3: Estrutura de manilha com diâmetro inferior ao recomendável
