Plano geral de segurança civil para as regiões Norte-Noroeste Fluminense e Su-capixaba

Arthur Soffiati¹

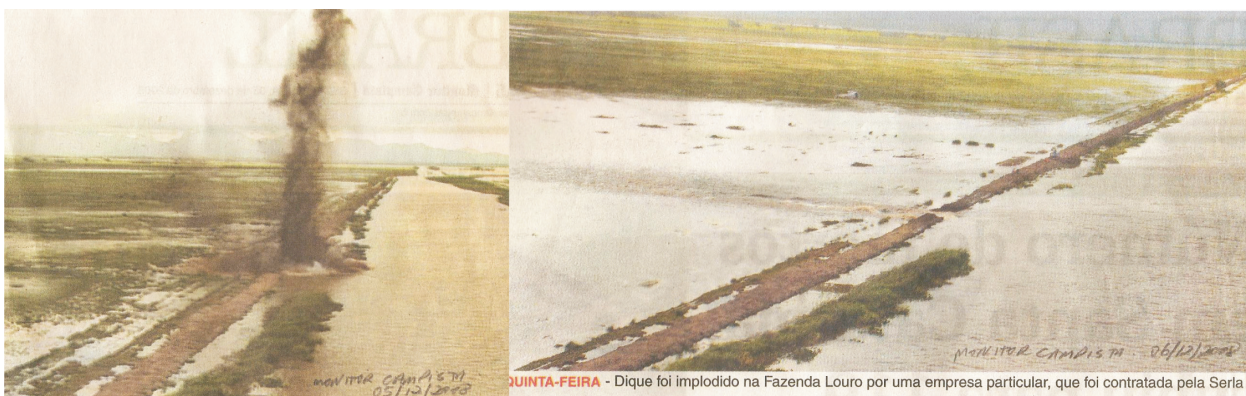
Figura 4 - Detonação de um dique invasor da Lagoa Feia (E). Água da Lagoa ocupando parte de seu antigo leito depois da explosão. Fotos de jornal (2008).

As lagoas da região que mais urgentemente precisam da devolução dos seus leitos de cheia são a de Cima e a Feia. Na Lagoa de Cima, a urbanização está descontrolada. A procura pela beleza do lugar parte de pessoas das classes média e alta. Já a Lagoa Feia foi invadida por proprietários rurais com o uso de diques construídos no período de estiagem, impedindo que as águas de cheia alcancem seu leito maior. Em cem anos, ela perdeu 200 km² dos seus 370 km² originais. Com a cheia de 2008/2009, a Justiça Federal determinou a demolição de quatro diques, aumentando a caixa da lagoa para cerca de 200 km². Porém, é preciso continuar o trabalho de remoção de outros diques e de sua religação com as lagoas de Dentro e da Ribeira, que devem também ser restauradas e revitalizadas.

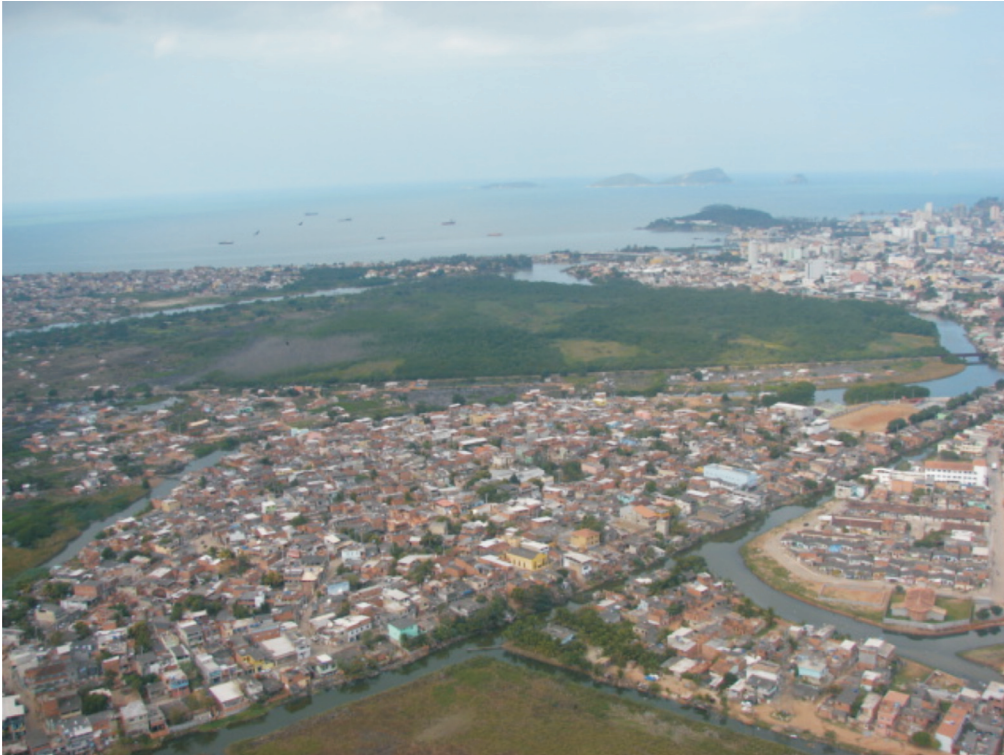
Figura 5 - Crescimento de Macaé às margens do rio do mesmo nome. Nota-se no centro o único fragmento de manguezal restante na Ilha Colônia Leocádia.

No caso do Rio Macaé, seu leito foi canalizado pelo DNOS no trecho em que seu curso corre em planície. A finalidade foi acelerar o fluxo hídrico para a incorporação de terras férteis onde, antes, existia o enorme Brejo da Severina. Esta canalização se estendeu até a foz. Neste ponto, ambas as margens propiciaram um crescimento urbano desordenado sobre a área de manguezal. Pessoas de baixa renda atraídas pela Petrobras e empresas satélites, não conseguindo postos no mercado de trabalho, constituíram as comunidades de Malvinas (que continua em expansão em direção à montante do rio e no interior da Ilha Colônia Leocádia), de Nova Holanda e Nova Esperança. Apenas na Ilha da Caieira, também na foz, a ocupação foi promovida por pessoas de alta renda. O mesmo aconteceu na Lagoa de Imboacica, dia a dia mais comprimida por condomínios ricos, hotéis e vias públicas.

A primeira fase do crescimento urbano de Macaé não foi contida por planos urbanos. A segunda fase, que está em andamento, conta com planos de expansão. Até onde se pode perceber, porém, mesmo com a assessoria do urbanista Jaime Lerner, as áreas a serem urbanizadas contam com uma rica rede hídrica formada por pequenos cursos d'água e banhados, que desempenham fundamental papel em absorver águas de chuva. Este crescimento urbano, que se pretende ordenado, pode destruir essas importantes áreas.

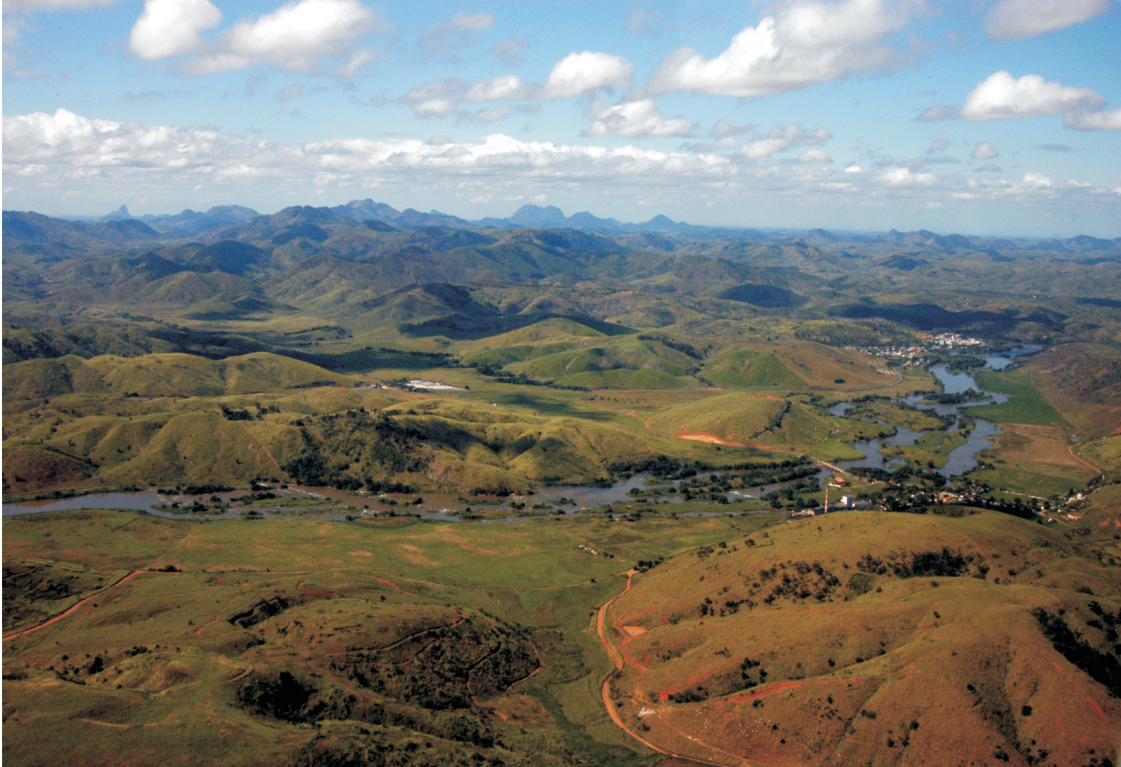
Figura 7 - Solo exposto pela remoção radical da vegetação nativa arbórea no Noroeste Fluminense.
Foto: Ibama (2006).

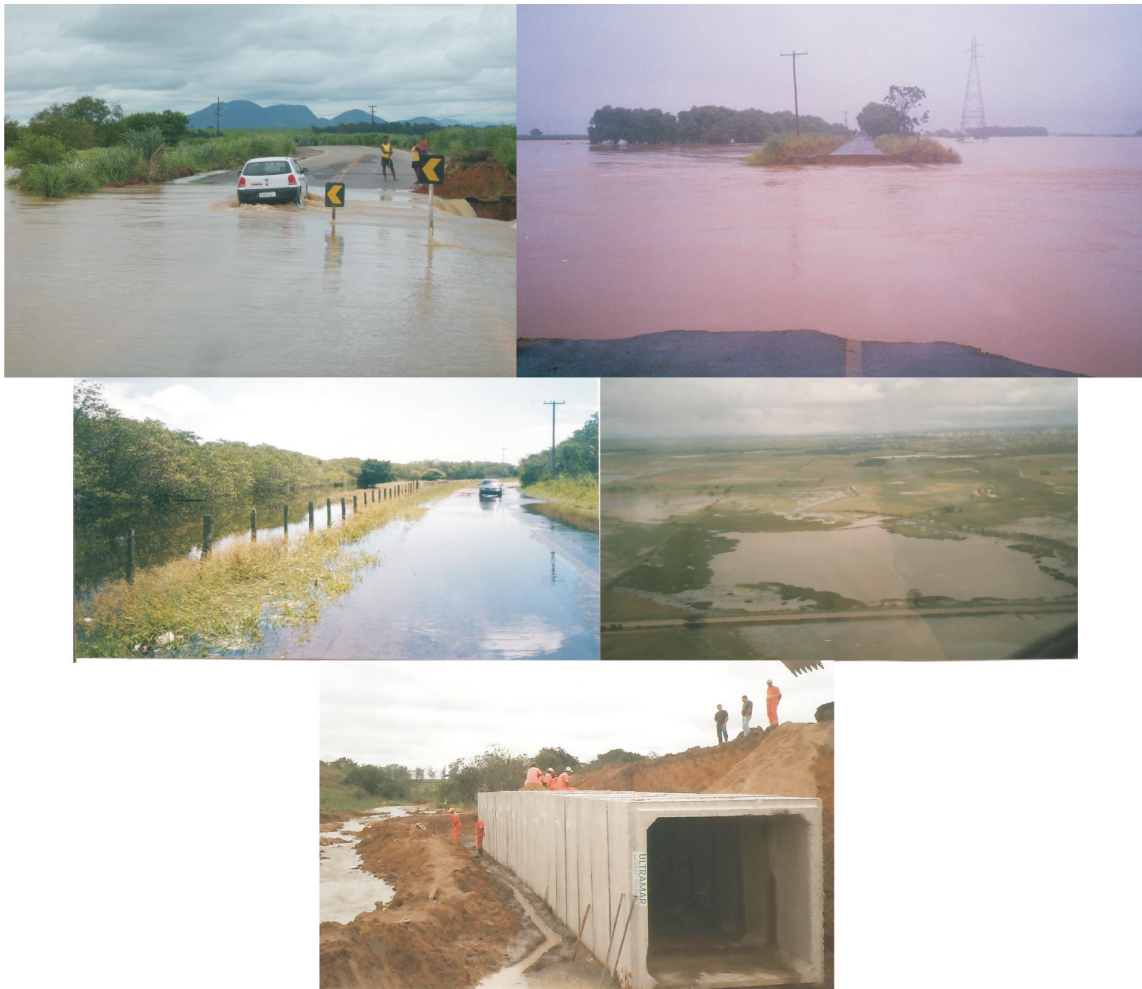
Figura 8 - 1- Ultrapassagem das águas do Rio Muriaé sobre a BR-356 (2009). 2- Queda de trecho da RJ-194 por pressão do Rio Paraíba do Sul (2007). 3- Transbordamento do curso original do Rio Guaxindiba na RJ-196, em janeiro de 2007, por falta de sistema adequado de circulação sob a rodovia. 4- Estrada dos Ceramistas pressionada pelas águas da cheia de 2008-2009. 5- Reforma do sistema de drenagem da RJ-224 com bueiros celulares de 2x2 m.

Enquanto a engenharia ferroviária buscava, preferencialmente, construir linhas férreas sobre divisores de água, correndo no mesmo nível e favorecendo a passagem de água nos pontos de drenagem; a engenharia rodoviária costuma ignorar o terreno em que as rodovias são construídas. Elas seguem a topografia do terreno e barram total ou parcialmente sistemas de drenagem. Elas se tornam verdadeiros diques que impedem o espraiamento de rios e lagoas em seus leitos maiores ou que represam as águas quando da vazante. As rodovias federais, estaduais e municipais seguem o mesmo manual em sua concepção e construção.

Nas grandes cheias que têm assolado a Ecorregião de São Tomé, as rodovias reduzem o fluxo das águas com sistemas de escoamento subdimensionados ou inexistentes. Assim, as águas ficam represadas à montante, fluindo com dificuldade por bueiros subdimensionados ou ultrapassando seus leitos. Em casos mais graves, a enxurrada rompe os pontos mais críticos das rodovias. Terminado o período de chuvas, os órgãos responsáveis pelas estradas promovem a reconstrução delas repetindo os mesmos erros.

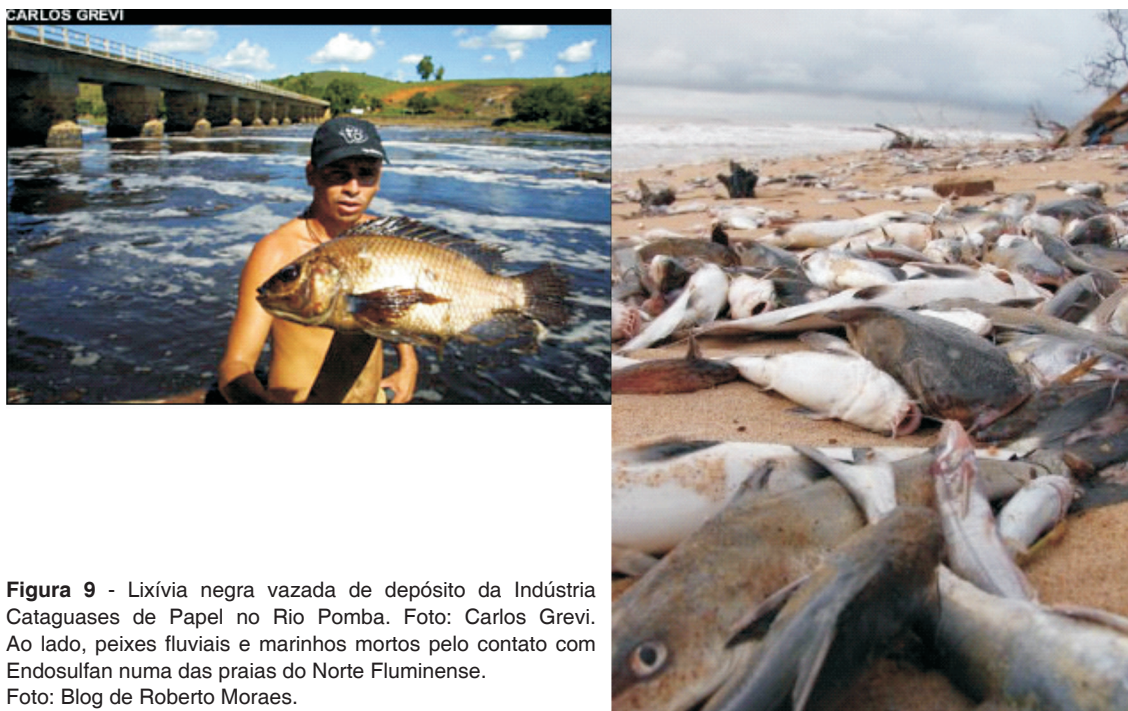
Figura 9 - Lixívia negra vazada de depósito da Indústria Cataguases de Papel no Rio Pomba. Foto: Carlos Grevi. Ao lado, peixes fluviais e marinhos mortos pelo contato com Endosulfan numa das praias do Norte Fluminense. Foto: Blog de Roberto Moraes.

- 5- O provocado por um caminhão tanque de metanol, que despejou o produto no rio, na altura de Barra do Piraí, em 1989.
- 6- O causado pela empresa Indústria Cataguases de Papel, em 2003, com vazamento de mais de 20 milhões de litros de lixívia negra no Rio Pomba, afluente do Paraíba do Sul, este também atingido.
