# Problemas ambientais urbanos em Áreas de Preservação Permanente: um estudo de caso no entorno do Açude Eurípedes – Quixadá, Ceará

## *Urban environmental problems in Permanent Preservation Areas: a case study in the Eurípedes Dam – Quixadá, Ceará*

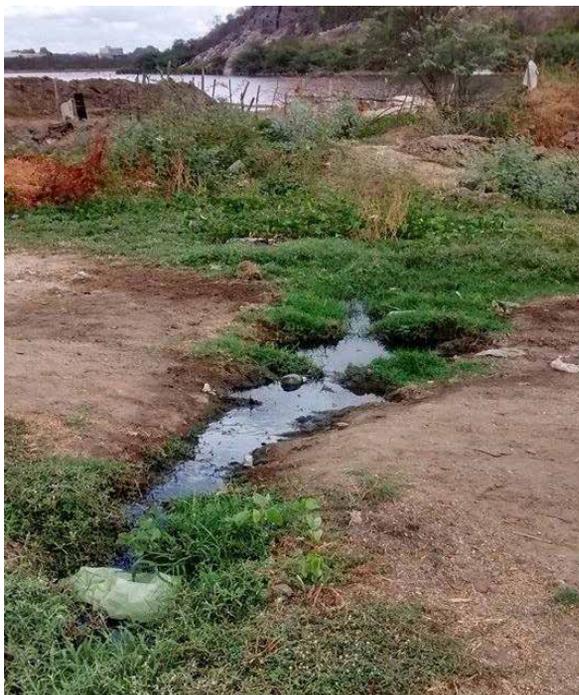
**Figura 4. Esgotos clandestinos**

A Figura 4 mostra a situação dos esgotos domésticos provenientes das residências, que acabam sendo direcionados para o açude, devido à inexistência de rede de esgoto em uma parcela da população. Une-se a isso o fato de que nem sempre as fossas suportam toda a vazão gerada, facilitando deterioração da qualidade da água e a contaminação do lençol freático, o que pode causar também o alagamento de algumas áreas e consequentemente o aparecimento de microrganismos indesejáveis, além de proliferação de doenças prejudiciais à saúde dos moradores (Figura 5). De acordo com os moradores do bairro, parte dos esgotos gerados seguem sem tratamento por um canal diretamente ligado ao Açude Eurípedes (Figura 6).

Se faz necessária a implementação e reforma da rede de saneamento do bairro, visto que uma grande parcela da população não está ligada a rede pública de esgoto. Contudo, a retomada e conclusão dos serviços destinados ao afastamento, tratamento e disposição dos esgotos seriam as mais importantes medidas para reverter tal situação de risco à saúde pública. Essas medidas, adequadamente associadas a um programa de educação sanitária, visam ao esclarecimento e à mudança de hábitos da população local.

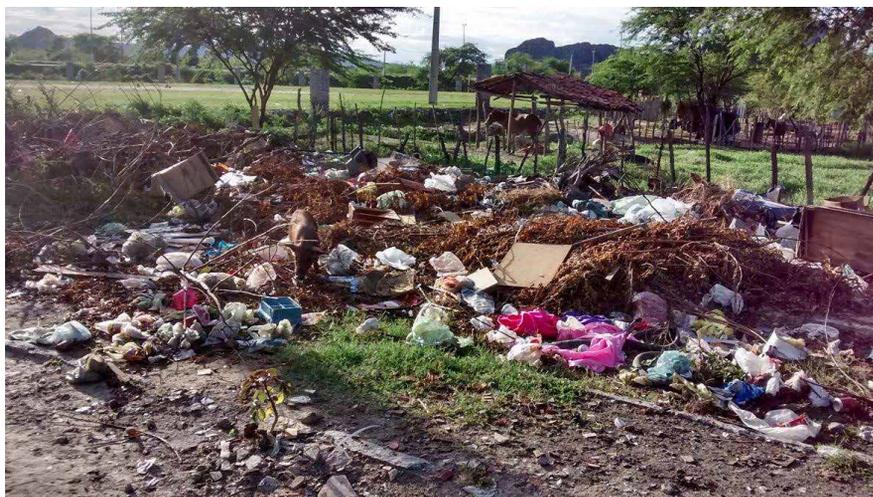
**Figura 7. Disposição inadequada dos resíduos sólidos no bairro Campo Velho**

A partir das visitas realizadas, verificou-se a disposição irregular dos resíduos (Figura 7). O lixo é disposto nas ruas e espalhado na grande maioria das vezes por animais soltos que comem esses materiais, consequentemente deixam o resto sem condições de serem coletados pelo carro do lixo. Todos os tipos de materiais são jogados sem nenhuma separação, até mesmo aqueles que precisam de coleta especial como, por exemplo, entulhos de construção, folhagens, entre outros. Segundo informações obtidas durante as entrevistas com a população, os serviços de capina e limpeza de algumas áreas próximas as suas residências são realizados pelos próprios moradores.

As atividades de infraestruturas e instalações operacionais de coleta, transporte, transbordo, tratamento e destino final do lixo doméstico e do lixo originário de varrição e limpeza de logradouros e vias públicas do bairro devem ser reformuladas e executadas com regularidade e assiduidade. É importante salientar que além da revisão do serviço é necessária a instituição de programas de educação ambiental para a população, como meio de manter a conservação das atividades do bairro. Além disso, fazem-se necessários, para cada serviço, mecanismos e procedimentos para sua prestação adequada e satisfação dos usuários.

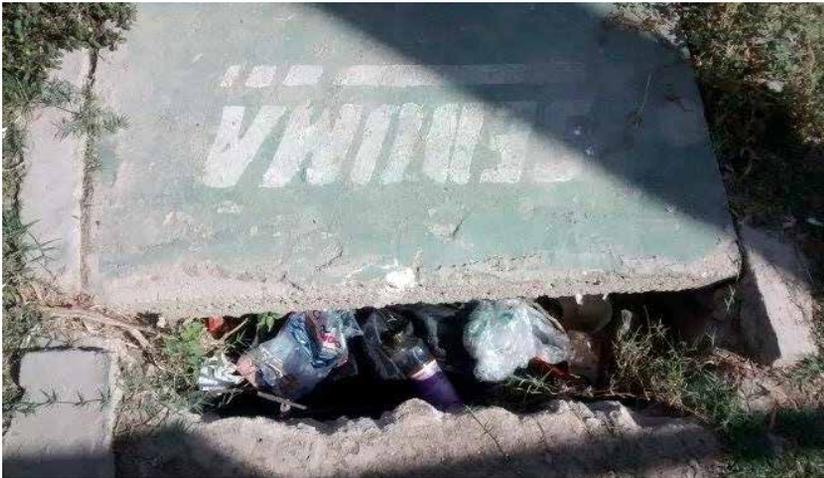
**Figura 8. Mecanismos de contenção entupidos**

Ao verificar os mecanismos de drenagem pluvial, foram identificados que todos apresentam resíduos e odores característicos de esgotos domésticos, indicando a precariedade do esgotamento sanitário, impedindo o processo para o qual foi planejado, sendo necessário não só a manutenção como também a construção de novos mecanismos (Figura 8).

Faz-se indispensável também o reparo, a restauração e a expansão das atividades de infraestruturas e instalações operacionais de drenagem urbana de águas pluviais, de transporte, detenção ou retenção, para o amortecimento de vazões de cheias, tratamento e disposição final

das águas pluviais drenadas no bairro, visto que todos os mecanismos de contenção do local estão entupidos com resíduos e não estão aptos para realização de sua função.

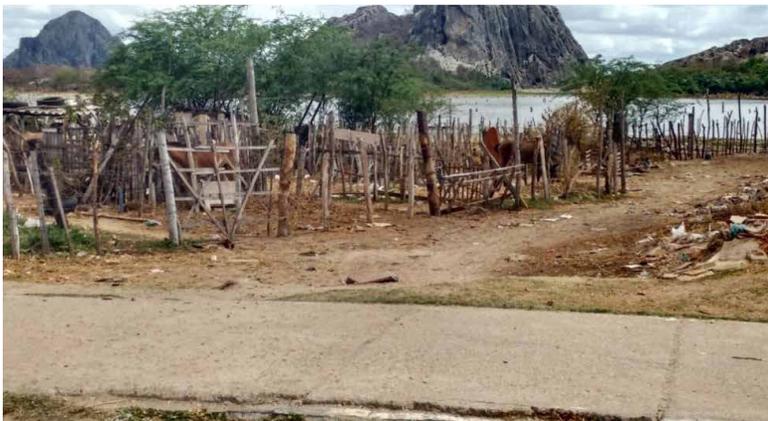
**Figura 9. Descaracterização da área de APP pela realização de atividades antrópicas**

De acordo com a Lei federal nº 4.771, as APPs foram criadas para evitar a degradação dos ecossistemas, conservar o meio ambiente e manter a qualidade de vida (MOREIRA et al., 2003), e, devido à crescente expansão urbana no entorno do Açude Eurípedes por empreendimentos imobiliários e realização de atividades agropecuárias, a paisagem vem sendo descaracterizada, fazendo com que essa área de preservação permanente fique vulnerável à ação antrópica (Figura 9).
