Avaliação da contaminação de efluentes domésticos em poços sobre área de restinga

Assessment of the contamination with domestic wastewater in supply wells over sandbank area

Micheli Rocha Cordeiro* Samara de Melo Rodrigues** Paulo Rogério Nogueira de Souza*** Maria Inês Paes Ferreira****

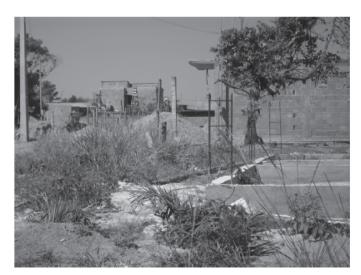
Figura 3: Resquícios de restinga em construções desordenadas Foto: Rocha, M., 2010
