Diagnóstico Ambiental Preliminar de Oito Lagoas de Tabuleiro da Região Norte Fluminense

Preliminary Environmental Diagnosis of Eight Tableland Lagoons of the northern region of the Brazilian State of Rio de Janeiro

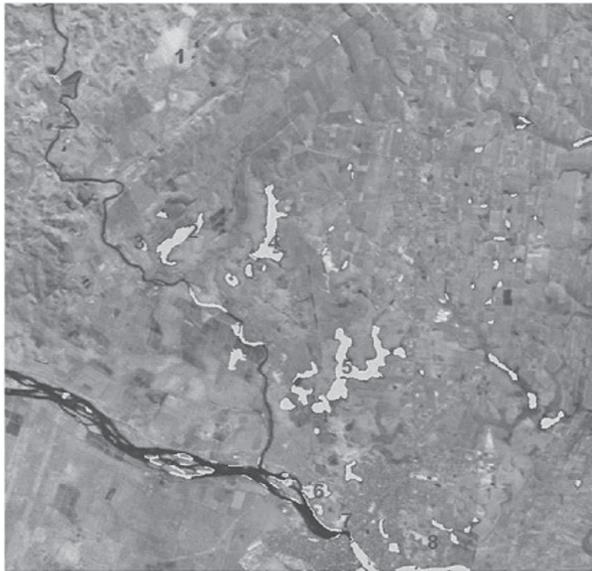
Figura 2: Disposição das lagoas de tabuleiro

Observou-se que a maior parte das oito lagoas visitadas ao longo da expedição (Figura 2) teve sua dinâmica natural alterada por ações antrópicas, sendo necessária a realização de obras de intervenção e/ou propostas de demarcação, recuperação e proteção das mesmas.

- 1- Lagoa da Onça
- 2- Lagoa do Lameiro
- 3- Lagoa do Coqueiro
- 4- Lagoa Limpa
- 5- Lagoa das Pedras
- 6- Lagoa do Jacú
- 7- Lagoa do Cantagalo
- 8- Lagoa Maria do Pilar

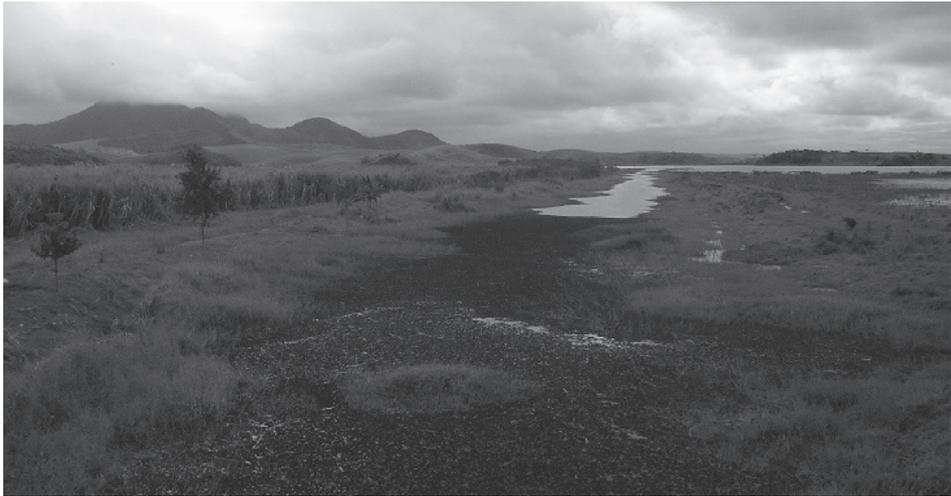
Figura 4: Lagoa da Onça após as chuvas ocorridas em 2008

Durante os anos 50, o DNOS construiu um canal por fora da lagoa para desviar o curso do rio da Onça, impedindo-o de abastecê-la. Para dessecá-la, utilizaram um sistema de drenagem chamado espinha de peixe. Além de construírem casas de máquinas para bombear as águas que porventura tentassem novamente ocupar as áreas que naturalmente lhes pertencia.

A partir da década de 90, a Usina de Outeiro aproveitou-se da obra realizada pelo DNOS e construiu canais paralelos aos já existentes para drenar ainda mais o local com

Repetindo a história, atualmente, uma parte do antigo leito da lagoa da Onça encontra-se inundada por águas que, segundo moradores, são resultado das fortes chuvas que caíram no ano 2007, mas desta vez não foram drenadas, pois as casas de máquinas encontram-se paradas. Tais águas são utilizadas para dessedentação de animais e é provável que estejam contaminadas pelos agrotóxicos utilizados nas culturas que ocupam o restante de seu leito.

Considerando seu estágio de degradação ainda é possível pensar na recuperação da lagoa da Onça. Para isso, será preciso isolar o canal construído pelo DNOS, reconstituir o percurso original do rio da Onça, para possibilitar novamente sua entrada na lagoa de modo a abastecê-la, além de desativar definitivamente as casas de máquinas.

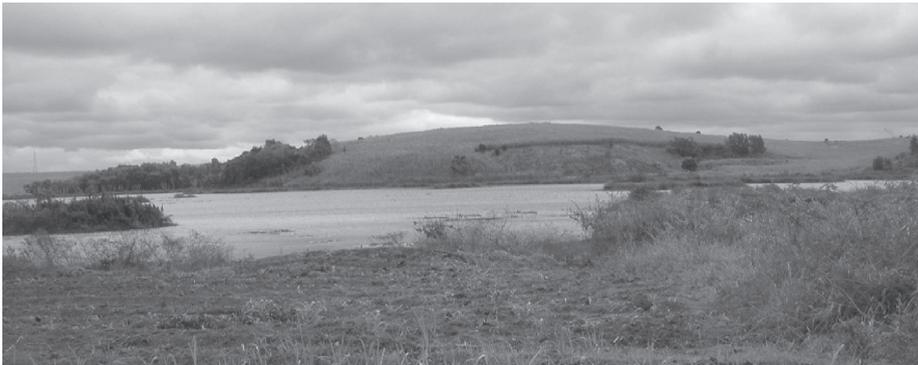
Figura 5: Lagoa do Lameiro com pequena agricultura em primeiro plano

Conhecida como Brejo do Lameiro, situa-se nas coordenadas 21°38'12.3" S e 41°23'00.3" W, ocupa uma área de aproximadamente 0,84 km com 7,1 km de perímetro, que assume a feição de um rio (Figura 5). Também teve sua dinâmica natural alterada pelo DNOS por volta de 1950, quando este a drenou para o rio Muriaé. A partir da década de 70, a Usina Sapucaia continuou a drená-la, construindo canais laterais aos já existentes.

A lagoa encontra-se distante da urbanização. Em seu entorno é possível observar resquícios de vegetação nativa e cana-de-açúcar, existindo ainda, em parte de suas margens, uma pequena plantação de mandioca, abóbora e milho, o que configura uma espécie de agricultura de subsistência pertencente a uma pequena comunidade que vive próxima e que foi responsável pela ação contra a Usina Sapucaia em prol da mesma.

Como as intervenções da usina cessaram e a comporta que permite o contato com o rio Muriaé foi aberta, a lagoa apresenta indícios de recuperação, não foi observado lançamento de esgoto ou lixo, mesmo assim ainda apresenta baixo nível de lâmina d'água o que parece estar provocando a sua eutrofização.

Para auxiliar na recuperação da lagoa do Lameiro é preciso manter sua ligação com o rio Muriaé, retirando as comportas ou deixando-as abertas.

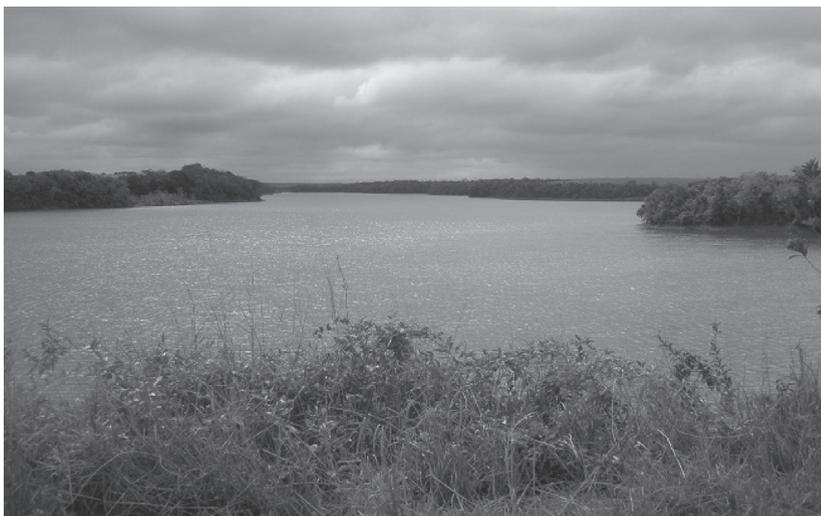
Figura 6: Lagoa Limpa

Situa-se nas coordenadas 21°38'32.5" S e 41°21'49.6"W com área aproximada de 1.2 km² de espelho d'água e 9,6 km de perímetro. É uma lagoa que assume a feição de um rio, resultante do caminho que percorre pelas depressões do tabuleiro (Figura 6). Sua bela paisagem atrai visitantes e estudiosos, o que revela um forte potencial para o turismo ecológico e para atividades ligadas à educação ambiental.

Possuía conexão com o rio Muriaé, através do canal do Cavalo Baio, porém há sete anos a comporta instalada neste canal encontra-se fechada e enferrujada, o que impede o recebimento de águas vindas do rio Muriaé. Embora esteja situada paralela à lagoa do Lameiro, não possui comunicação superficial com a mesma, encontrando-se isolada.

Para que a lagoa renove suas águas, é preciso abrir a comporta que permite a comunicação com o rio Muriaé, mas existem críticas e discussões a respeito, informou Arthur Soffiati. Os que são contra a abertura da comporta, argumentam que a poluição trazida pelas águas do rio Muriaé contaminaria as águas da lagoa Limpa; já os que são a favor, argumentam que a lagoa necessita renovar suas águas.

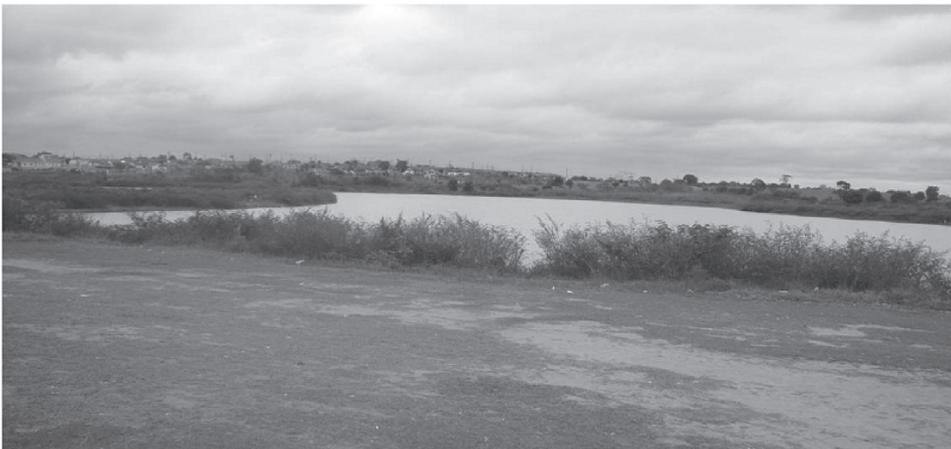
Figura 7: Lagoa do Jacu com o precário campo de futebol em primeiro plano
Fonte: Arquivo NESA

Esta lagoa encontra-se instalada numa várzea abandonada do rio Paraíba (Figura 7). Tal várzea foi barrada pela construção da estrada (BR-356), que funcionou como uma espécie de dique, dando origem à lagoa. Ocupa uma área de aproximadamente 0,072 km², com 1,3 km de perímetro.

O prefeito Arnaldo Viana também foi responsável pela construção do Conjunto Habitacional instalado nas margens da lagoa. Essas residências possuem rede de esgoto, porém a proliferação de macrófitas por seu espelho d'água revela que existe vazamento nesse sistema.

No entorno da lagoa constatou-se uma grande quantidade de lixo, um odor desagradável proveniente do mesmo e de animais mortos, além de animais domésticos. Fato que não impossibilita a utilização da lagoa como área de lazer pelas crianças das comunidades vizinhas que nela se banham e brincam no precário campo de futebol instalado em suas margens. Em contraste com o cenário descrito, observou-se uma pequena mata ciliar em recuperação.

Para recuperar a lagoa do Jacu é preciso corrigir as falhas existentes no sistema de esgoto do conjunto habitacional popular, inibir o lançamento de lixo e esgoto por parte das demais residências e executar um projeto de urbanização de suas margens, construindo uma orla em todo seu entorno.

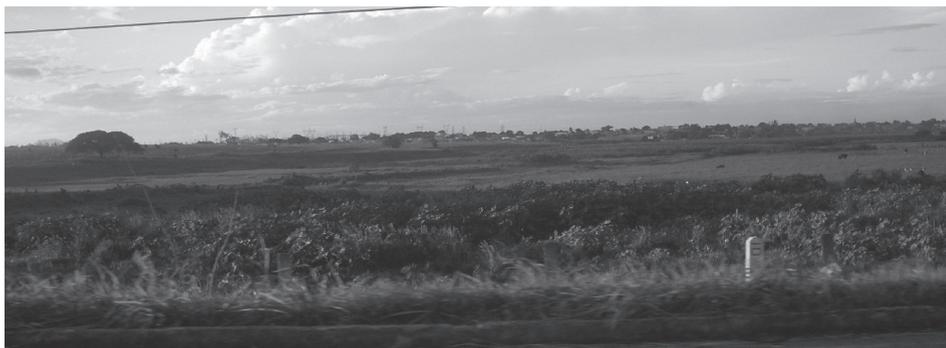
Figura 8: Lagoa do Cantagalo com criação de animais em seu leito
Fonte: Arquivo NESA

Também conhecida como lagoa do Parque São José, situa-se nas coordenadas 21°44'13.5"S e 41°20'15.0"W, na margem esquerda do rio Paraíba do Sul (Figura 8), ao qual se interliga por um canal controlado por comporta. Sua conexão com a lagoa das Pedras foi barrada por um dique-estrada.

No mapa construído por Alberto Ribeiro Lamego, em 1954, é possível observá-la ainda em seu estado primário. Porém, atualmente, não possui espelho d'água; seus terrenos estão tomados por um aterro sanitário, lixo e vegetação rasteira, que é utilizada como pasto, o que dificultou o cálculo da área ocupada por seu leito.

Diferente das demais lagoas visitadas, essa lagoa é parte integrante da Unidade de Conservação da Lagoa das Pedras, embora este fato não seja suficiente para minimizar ou impedir os impactos sofridos pela mesma. Para recuperá-la é preciso viabilizar suas ligações, tanto com o rio Paraíba do Sul quanto com a lagoa das Pedras; interromper o aterro sanitário, criar demarcações, impedir o avanço do bairro São José sobre seu leito e cessar a contaminação por esgoto e lixo.

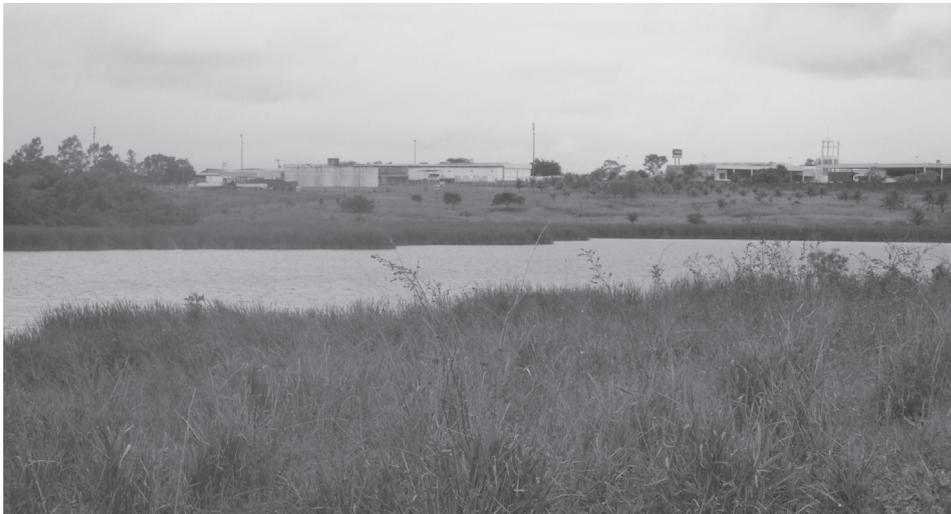
Figura 9: Lagoa das Pedras ameaçada pelo crescimento urbano

Parte de suas margens encontra-se ocupada por pastagens, por cana-de-açúcar e/ ou por construções que já avançam em sua direção (Figura 9). Visando preservá-la, deve-se conter o avanço rural e urbano, recompor sua vegetação ciliar nos pontos falhos e restabelecer sua comunicação com o rio Paraíba do Sul através do canal do Jacaré.

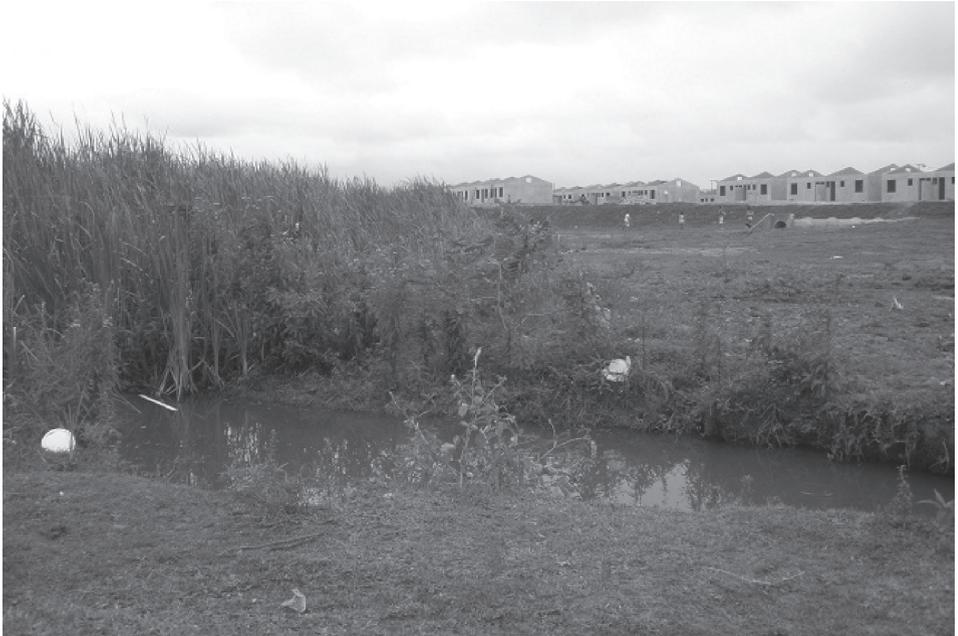
Figura 10: Conjunto habitacional sobre a Lagoa Maria do Pilar

A lagoa Maria do Pilar, também conhecida como brejo dos Prazeres, localiza-se na margem esquerda do rio Paraíba do Sul, nas coordenadas 21°44'35.8"S e 41°18'10.7"W (Figura 10).

Começou a ser impactada por volta dos anos 60, com o avanço da malha urbana da cidade de Campos dos Goytacazes em direção à margem esquerda do rio Paraíba do Sul, processo acelerado nos anos 70/80. Após inúmeras agressões, a lagoa Maria do Pilar teve seu espelho d'água reduzido e totalmente coberto por macrófitas, fato que inviabilizou o cálculo da área ocupada pelo mesmo.

A remoção da vegetação que encobre seu espelho d'água, além da demarcação de suas margens, impedindo novos aterros e ocupação irregular de seu leito, são ações que podem reverter sua degradação.
