# Avaliação ambiental das águas pluviais na Baixada Campista: estudo de casos dos canais de drenagem e dos impactos da transposição no baixo curso do rio Paraíba do Sul

*Environmental assessment of rainwater in the Baixada Campista: a case study of drainage channels and impacts of the transposition on the lower course of the Paraíba do Sul River*

Mirian Celeste Salih Teixeira\*  
Vicente de Paulo Santos de Oliveira\*\*

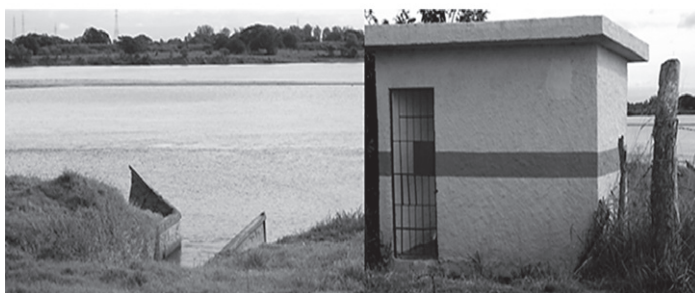
*Figura 5 - Comporta do Canal São Bento*

- **P1. Comporta do Canal São Bento ou Andreza:** Esse sistema hidrológico atinge uma superfície de 588 km<sup>2</sup>, é constituído pelos canais de Coqueiro, São Bento e Cambaíba (Figura 5). Com 44,3 km de extensão e por ter um sistema de adução de água do rio Paraíba do Sul, está em melhor estado de funcionamento. O canal funciona como um afluente para o São Bento e o Taí. Esses dois formam o Canal Quitunguta. A comporta é ativada de acordo com a demanda.

**Fragilidade:** Manutenção precária, eutrofização com presença de macrofitas e assoreamento nas margens, o que compromete o sistema fluxo hídrico.

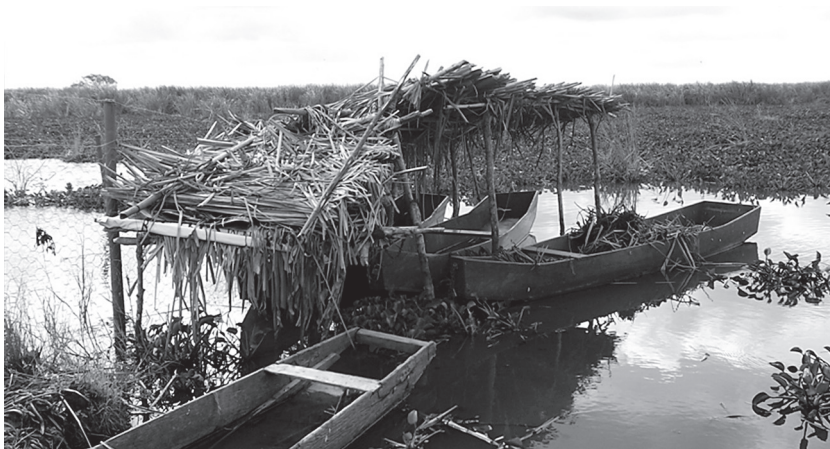
*Figura 6 - Eutrofização da Lagoa do Taí*

- **P4. Lagoa do Taí Grande:** Boa disponibilidade hídrica. No seu entorno há pequenos agricultores, que cultivam hortaliças. Essa lagoa forma outra menor e também alimenta o canal Quitunguta. Neste dia, a lagoa estava recebendo manutenção por draga flutuante (Figura 6).

**Fragilidade:** Esta lagoa apresenta eutrofização.
