Processos de urbanização e problemas de drenagem em áreas ambientalmente frágeis: estudo de caso da localidade de Três Vendas, município de Campos dos Goytacazes/RJ

Urbanization processes and drainage problems in environmentally fragile areas: case study of the town Três Vendas, municipality of Campos dos Goytacazes/RJ

Thaís Ferreira Torres*

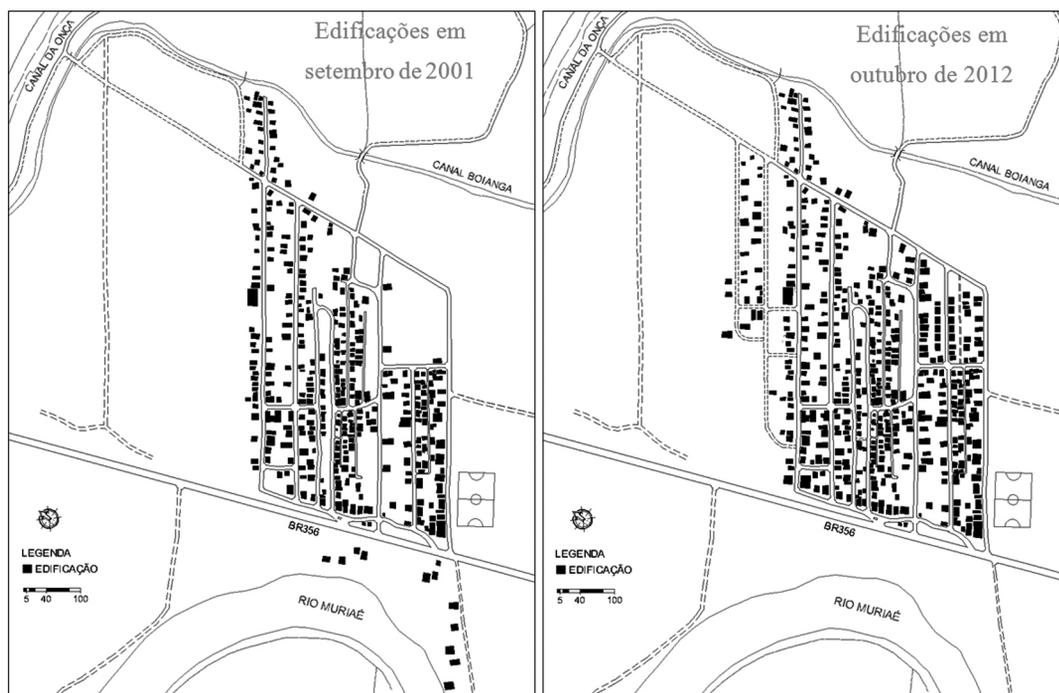
Figura 5: Mapa de Evolução Urbana

A primeira análise foi em relação à evolução urbana e ao adensamento. Através de imagens de satélites, obtidas pelo Google Earth, foi possível comparar as ocupações existentes no ano de 2001 com a ocupação existente no final do ano de 2012, conforme pode ser observado na Figura 5. Apesar de ser uma área de infraestrutura precária e que já sofria inundações nesse período, pode-se observar a que a localidade cresceu.

Uma das mudanças nesse período de tempo foi a remoção dos moradores mais próximos ao Rio Muriaé. Isso porque, além de estarem em uma área de proteção ambiental, estavam fora da proteção que os diques e a BR 356 oferecem à localidade e, com isso, qualquer aumento de vazão do rio atingia as edificações. Outra mudança foi o aumento de edificações, com um crescimento, principalmente, na parte esquerda da comunidade (lado mais próximo do Canal da Onça).

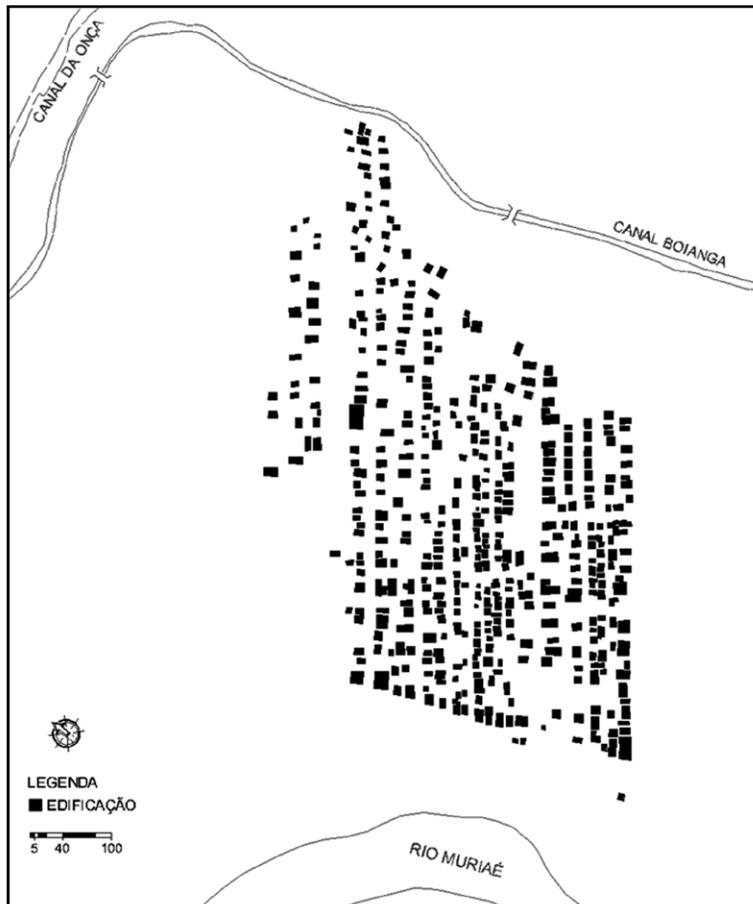
Figura 6: Mapa de Figura Fundo

Quanto ao adensamento, foi realizado um Mapa de Figura Fundo (Figura 6). Nele se pode observar que existem áreas com adensamentos variados. A parte mais antiga é também a mais densa. De maneira geral, a localidade não possui um adensamento muito elevado, exceto por algumas ruas que possuem casas de um padrão construtivo mais baixo e que foram executadas mais próximas umas das outras.

Outro ponto que se pode observar através do Mapa de Figura Fundo é que, apesar da ocupação ter acontecido de forma espontânea, as edificações seguem um alinhamento. Além disso, com exceção de um grupo de edificações de duas ruas, as construções mantiveram certo afastamento do Canal da Onça e do Canal Boianga.

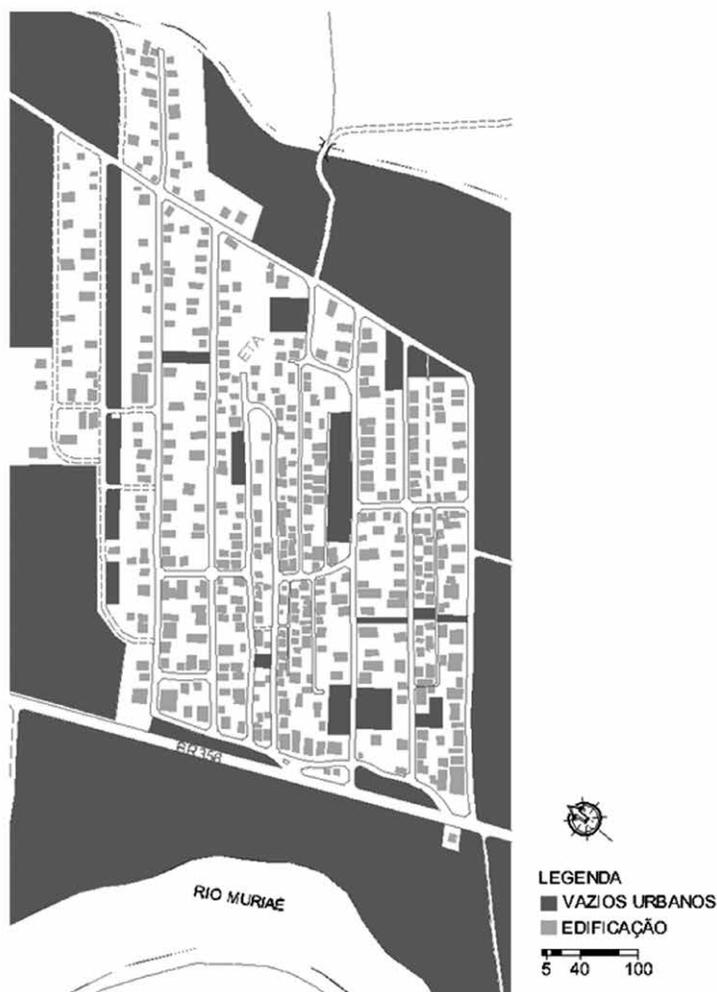
Figura 7: Mapa de Vazios Urbanos

A localidade, atualmente, possui uma carência muito grande na questão viária e com relação às áreas de lazer e convivência. Para conseguir projetar e resolver problemas a esse respeito foi necessário mapear as áreas que possuem potencial para abrigar praças ou novas vias. O Mapa de Vazios Urbanos (Figura 7) foi feito para ajudar nesse sentido.

Com base no Mapa de Vazios Urbanos constatou-se que a região possui áreas com potencial construtivo para criação de espaços de interesse para a localidade. Por se tratar de uma área rural, a comunidade é cercada por grandes áreas verdes que pertencem à Usina Sapucaia e são utilizadas para plantio de cana-de-açúcar.

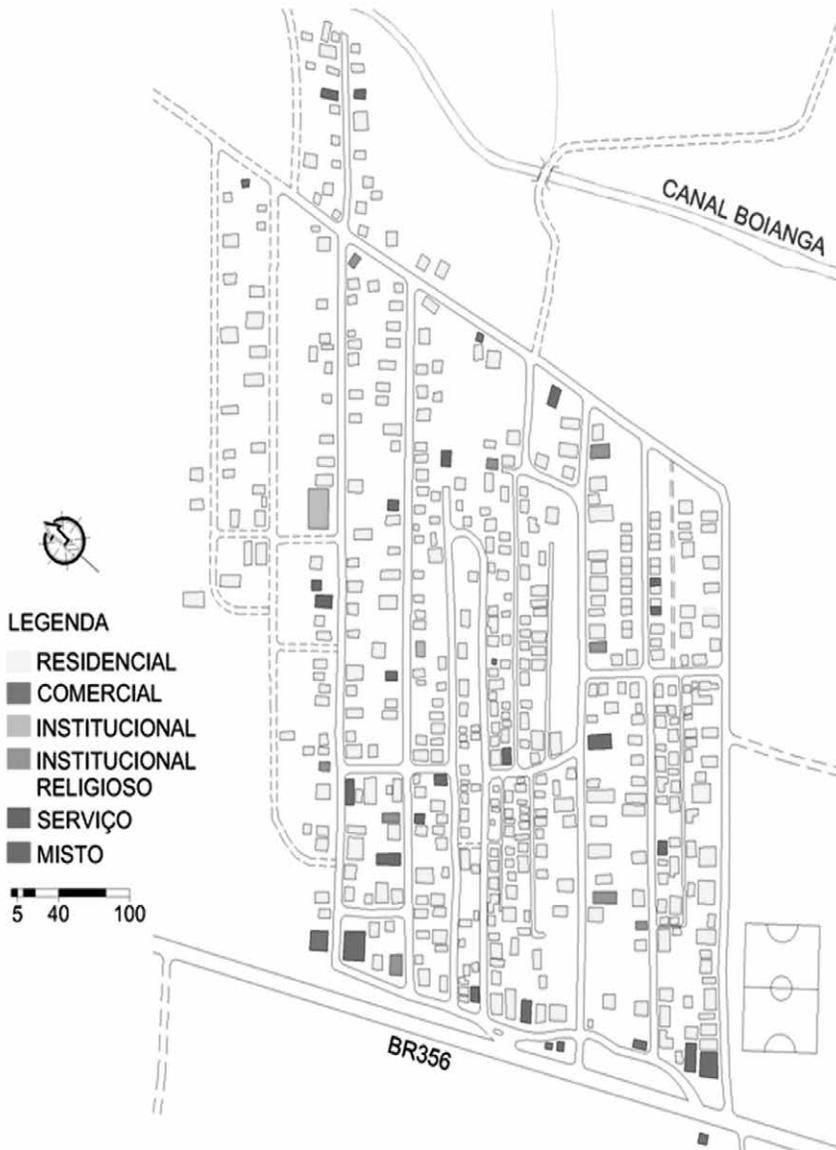
Figura 8: Mapa de Uso e Ocupação do Solo

Para obter mais informações a respeito das edificações existentes e complementar os dados obtidos com a entrevista foram mapeados o tipo de uso das construções e o gabarito das mesmas. Assim, o Mapa de Uso e Ocupação do Solo (Figura 8) buscou definir que tipo de edificação existe na localidade, em quais vias predominam o comércio e quais são residenciais.

Pode-se observar que a grande maioria das construções é de uso residencial. A maior parte do comércio está situada em edificações mistas. Percebe-se que existem muitas instituições religiosas e, das instituições comuns, uma é a escola municipal que existe na localidade.

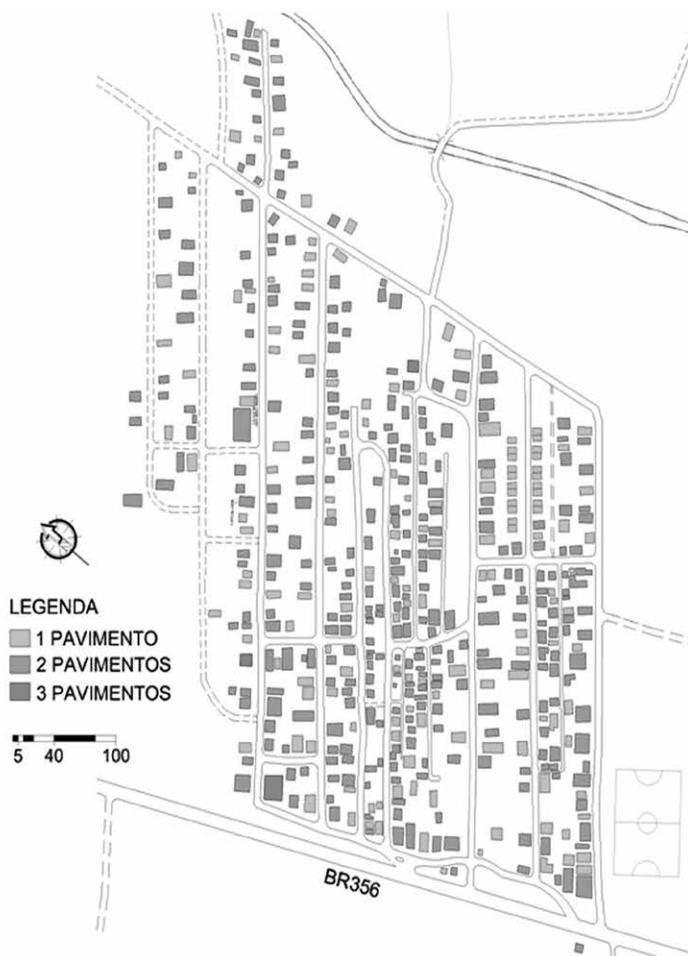
Figura 9: Mapa de Gabarito
Fonte: Autoria própria (2013)

O Mapa de Gabarito (Figura 9) buscou identificar como são as edificações. Segundo dados obtidos nas entrevistas, a maioria das construções de Três Vendas é de dois pavimentos, principalmente por conta das inundações que atingem o pavimento térreo. Essa informação ficou comprovada pelo Mapa de Gabarito.
