► **Localização e caracterização das principais nascentes do rio Itabapoana, no município de Bom Jesus do Itabapoana-RJ**

Resumo

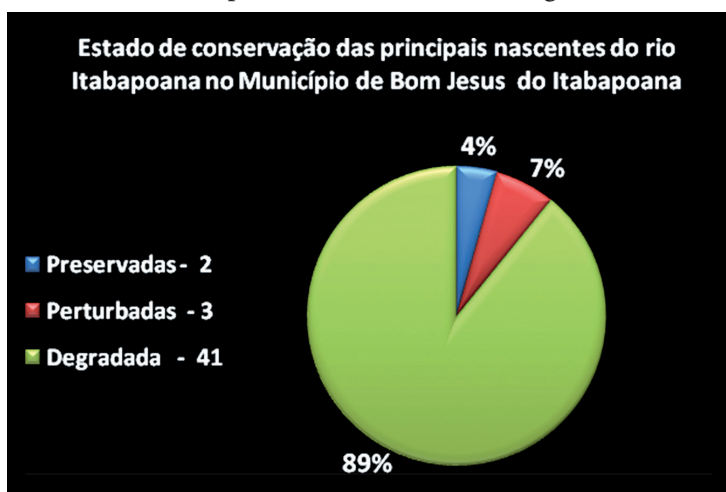
Pode-se verificar o percentual das nascentes degradadas no Gráfico 1.

Gráfico 1. Estado de Conservação das nascentes

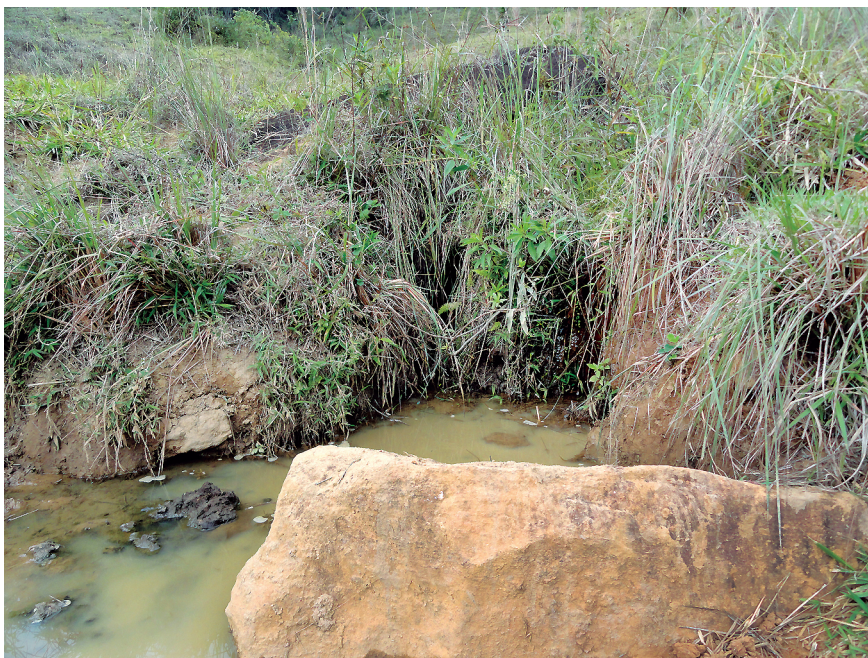
Devido a pouca vegetação nativa encontrada nas nascentes, os processos de erosão e de assoreamento foram percebidos em quase todas. Em relação ao tipo de vegetação, notou-se que a maior parte das áreas observadas encontra-se formada por capoeiras, plantas invasoras, cultivo e pouca ou nenhuma vegetação no entorno das nascentes. Estas, em sua maioria, estão cercadas por pastos e com acesso livre para o gado (Figura 3), com exceção de duas nascentes observadas do Córrego Pirapetinga, que estão preservadas conforme a lei 12.651, de 25 de maio de 2012, respeitando rigorosamente o raio estipulado de 50m de mata no entorno do olho d'água (Figura 4).

Figura 3. Nascente da Microbacia Piedade

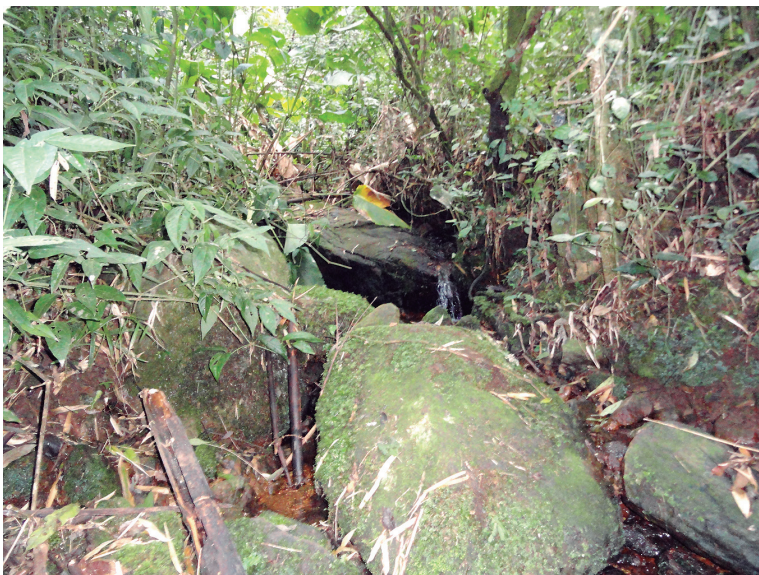
Figura 4. Nascente da Microbacia Pirapetinga
