IV Seminário Regional Sobre Gestão de Recursos Hídricos

Processos de urbanização e problemas de drenagem em áreas ambientalmente frágeis: estudo de caso da localidade de Três Vendas, município de Campos dos Goytacazes/RJ

Thaís Ferreira Torres*

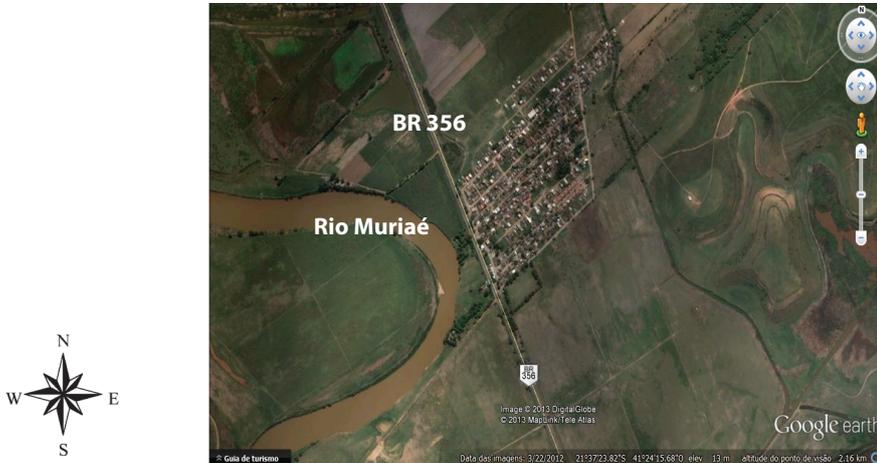
Figura 03: Três Vendas

Três Vendas fica a cerca de 18 km do centro da cidade de Campos dos Goytacazes e às margens da BR356, rodovia federal que liga a cidade de Belo Horizonte/MG à São João da Barra/RJ (Figura 02). Além da proximidade com a rodovia, a localidade fica a cerca de 100 metros do Rio Muriaé, como se pode observar na Figura 03 a seguir. A localidade possui cerca de 700 residências, com uma população estimada de mais de quatro mil moradores.

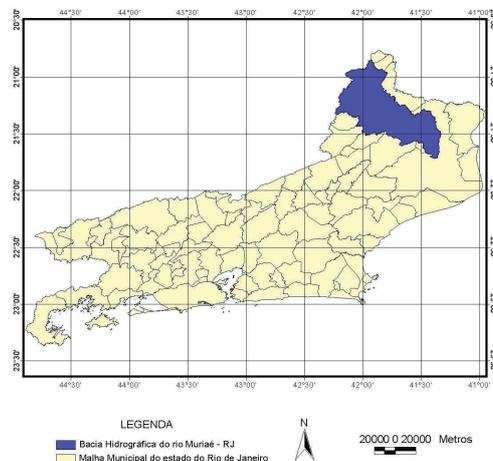
Figura 04: Bacia Hidrográfica do Rio Muriaé no estado do Rio de Janeiro

No trecho mineiro, o Rio Muriaé se desenvolve em uma região de relevo acidentado e de várzeas extensas que concentram, principalmente, atividades agropecuárias. Já no estado do Rio de Janeiro, no trecho de Italva até sua foz no Rio Paraíba do Sul, o Rio Muriaé se desenvolve em região plana, sendo grande parte dela utilizada como planície de inundação do rio nas épocas de cheia (MAGALHÃES, 2012). E é justamente nessa parte, em uma planície de inundação já próxima da foz em Campos dos Goytacazes, que está a comunidade de Três Vendas.

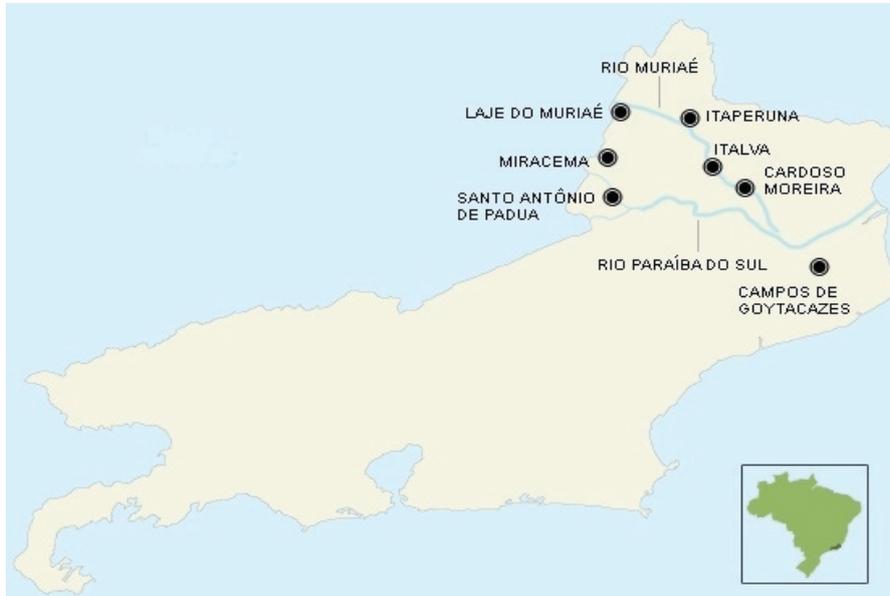
Figura 05: Áreas afetadas pelas chuvas no norte do estado do Rio de Janeiro em 2012

As inundações em Três Vendas estão associadas à ocorrência do mesmo problema em diversas outras cidades. Em períodos de precipitações pluviométricas elevadas, o Rio Muriaé enche e vem alagando as cidades que estão em seu percurso. Se observarmos a Figura 05 podemos perceber que várias outros municípios, dos estados de Minas Gerais e Rio de Janeiro, passam pelos mesmos problemas que Três Vendas. O que impede que os prejuízos nesta sejam maiores, pois, segundo relatos dos moradores, quando o rio começa a gerar problemas nos municípios a montante da localidade, eles já sabem o rio vai encher e começam a retirar tudo o que podem do pavimento térreo de suas casas.

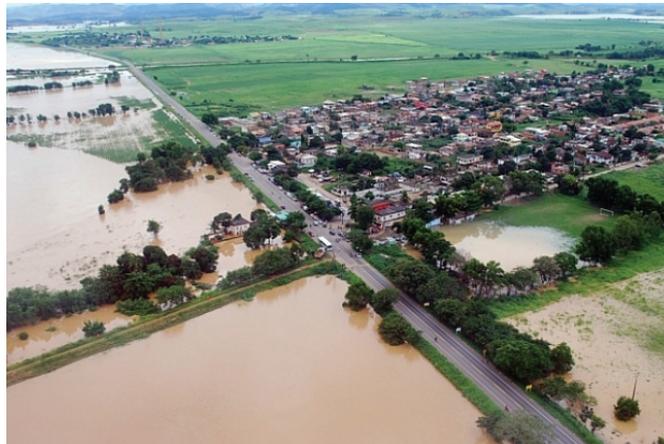
Figura 06: Águas do Rio Muriaé invadindo Três Vendas em janeiro de 2012

Em janeiro de 2012 a história se repetiu. A área ficou completamente alagada depois que um trecho da BR 356, que acabava servindo como barragem para conter as águas do Rio Muriaé, se rompeu, formando uma cratera de aproximadamente 20 metros. A rodovia funciona como barragem, porém ela não tem essa função de dique, nem foi projetada para isso. Ela corta uma planície de inundação e quando o rio enche, acaba por barrar a água (Figura 06), porém não aguenta a força do volume de água e se rompe (BOTELHO, 1998; CARVALHO et al, 2007; TEIXEIRA, 2012).

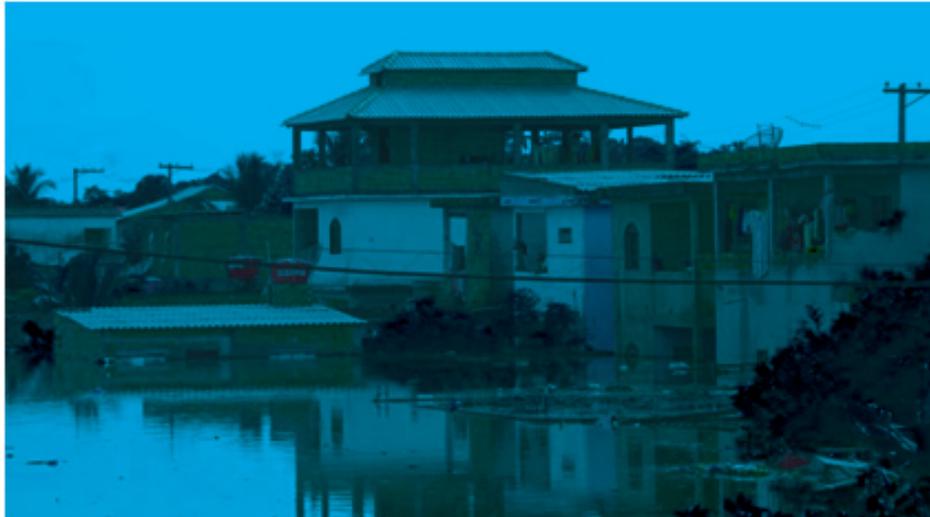
Figura 07: Casas inundadas em Três Vendas em janeiro de 2012

O nível de água nas ruas de Três Vendas durante as inundações é bastante alto (Figura 07). Segundo relatos de moradores, a Defesa Civil alerta para que as pessoas saiam de suas casas, porém muitas preferem permanecer ilhadas no segundo pavimento, com medo de deixarem a casa vazia e serem assaltadas.

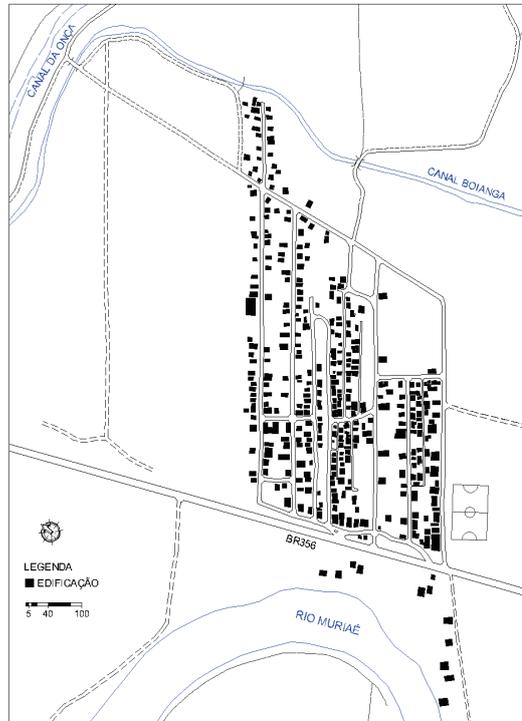
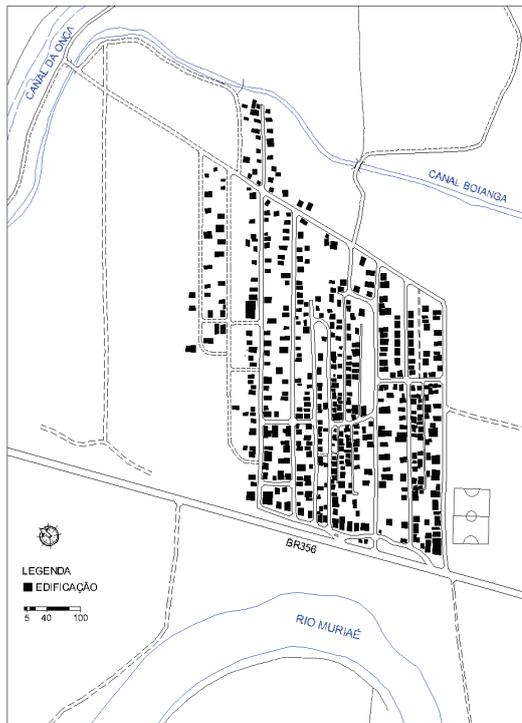
A primeira análise foi em relação à evolução urbana e ao adensamento. Através de imagens de satélites, obtidas pelo Google Earth, foi possível comparar as ocupações existentes no ano de 2001 com a ocupação existente no final do ano de 2012, conforme pode ser observado nas Figuras 08 e 09. Apesar de ser uma área de infraestrutura precária e que já sofria inundações neste período, pode-se observar a que a localidade cresceu.

Figura 08: Mapa de Evolução Urbana – Edificações em setembro de 2001

Figura 09: Mapa de Evolução Urbana – Edificações em outubro de 2012

Uma das mudanças que houve neste período de tempo foi a remoção dos moradores que moravam mais próximos ao Rio Muriaé. Isto porque estes, além de estarem em uma área de proteção ambiental, estavam fora da proteção que os diques e a BR356 oferecem à localidade e, com isso, qualquer aumento de vazão do rio atingia as edificações. Outra mudança foi o aumento de edificações, com um crescimento, principalmente, na parte esquerda da comunidade (lado mais próximo do Canal da Onça).

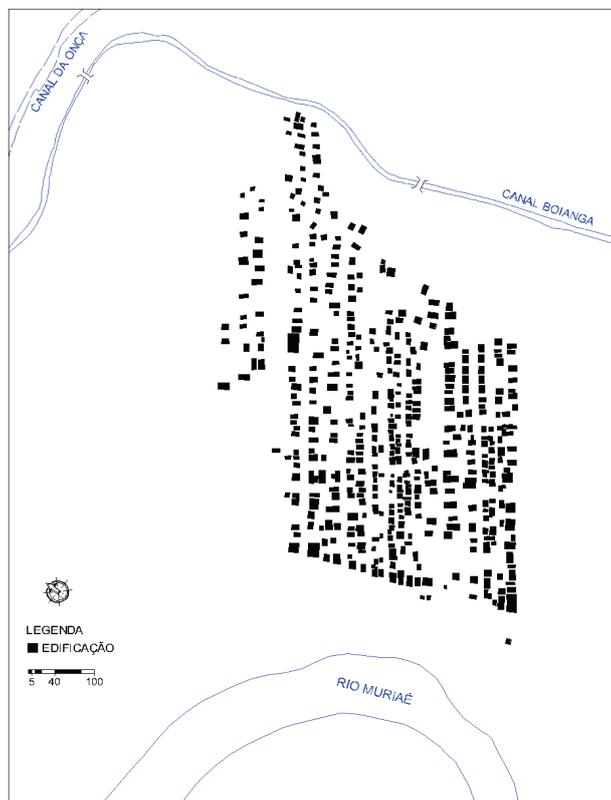
Figura 10: Mapa de Figura Fundo

Quanto ao adensamento, foi realizado um Mapa de Figura Fundo (Figura 10). Nele se pode observar que existem áreas com adensamentos variados. A parte mais antiga é também a mais densa. De maneira geral, a localidade não possui um adensamento muito elevado, exceto por algumas ruas, que possuem casas de um padrão construtivo mais baixo e que foram executadas mais próximas umas das outras.

Outro ponto que se pode observar através do Mapa de Figura Fundo é que, apesar da ocupação ter acontecido de forma espontânea, as edificações seguem um alinhamento. Além disso, com exceção de um grupo de edificações de duas ruas, as construções mantiveram certo afastamento do Canal da Onça e do Canal Boianga.

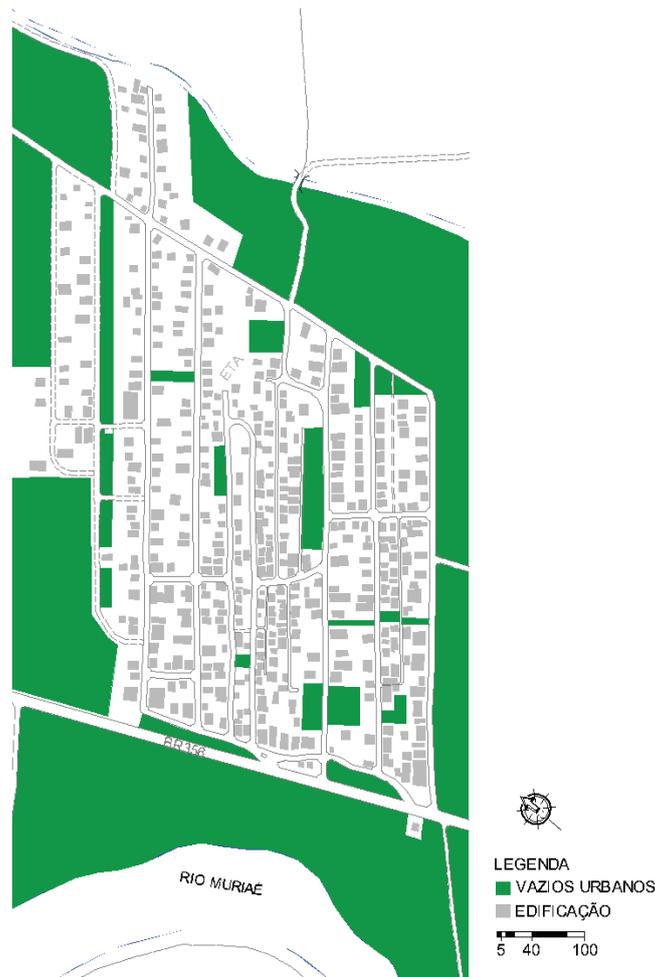
Figura 11: Mapa de Vazios Urbanos

A localidade, atualmente, possui uma carência muito grande na questão viária e com relação às áreas de lazer e convivência. Para conseguir projetar e resolver problemas a esse respeito foi necessário mapear as áreas que possuem potencial para abrigar praças ou novas vias. O Mapa de Vazios Urbanos (Figura 11) foi feito para ajudar nesse sentido.

Através do Mapa de Vazios Urbano se constatou que a região possui áreas com potencial construtivo para criação de espaços de interesse para a localidade. Por se tratar de uma área rural, a comunidade é cercada por grandes áreas verdes, que pertencem à Usina Sapucaia e são utilizadas para plantio de cana-de-açúcar.

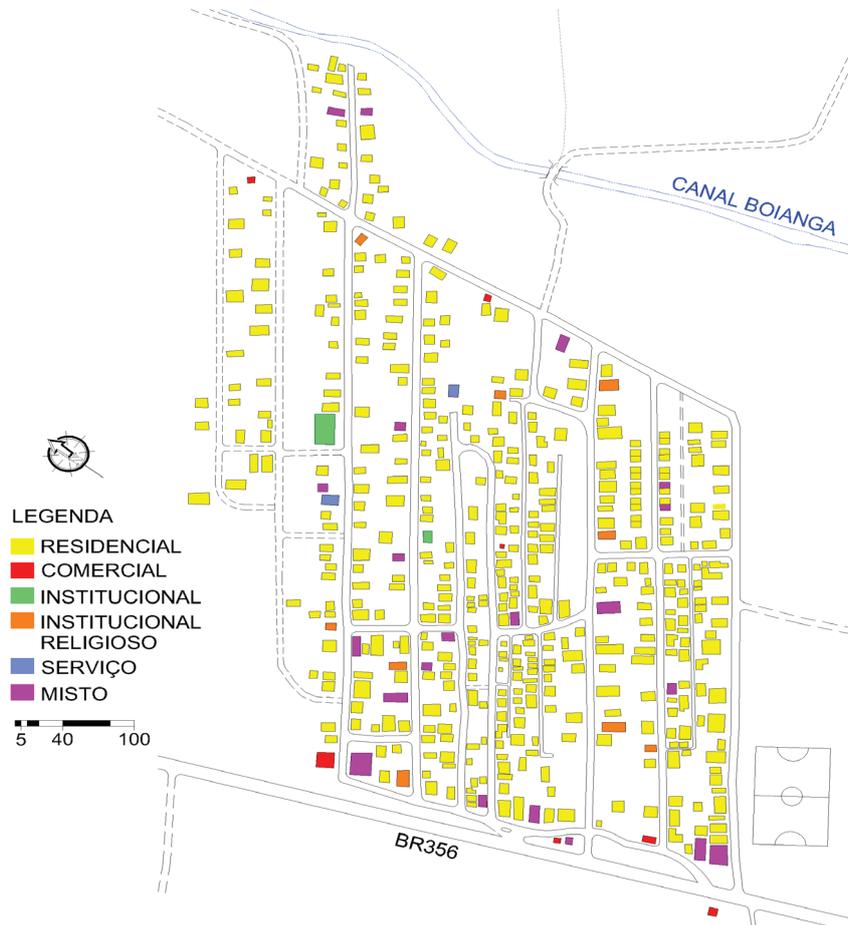
Figura 12: Mapa de Uso e Ocupação do Solo

Para obter mais informações a respeito das edificações existentes e complementar os dados obtidos com a entrevista foram mapeados o tipo de uso das construções e o gabarito das mesmas. Desta forma, o Mapa de Uso e Ocupação do Solo (Figura 12) buscou definir que tipo de edificação existe na localidade, em quais vias predominam o comércio e quais são residenciais.

Pode-se observar que a grande maioria das construções é de uso residencial. A maior parte dos comércios está situada em edificações mistas. Percebe-se que existem muitas instituições religiosas e das instituições comuns uma é a escola municipal que existe na localidade.

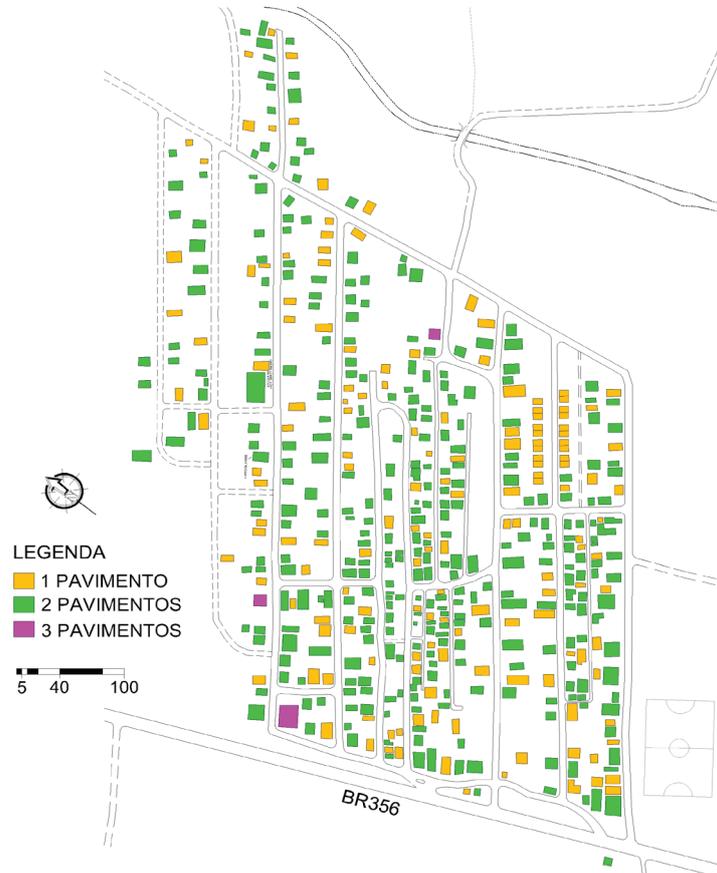
Figura 13: Mapa de Gabarito

O Mapa de Gabarito (Figura 13) buscou identificar como são as edificações. Segundo dados obtidos nas entrevistas, a maioria das construções de Três Vendas são de dois pavimentos, principalmente por conta das inundações que atingem o pavimento térreo. Essa informação ficou comprovada pelo Mapa de Gabarito.

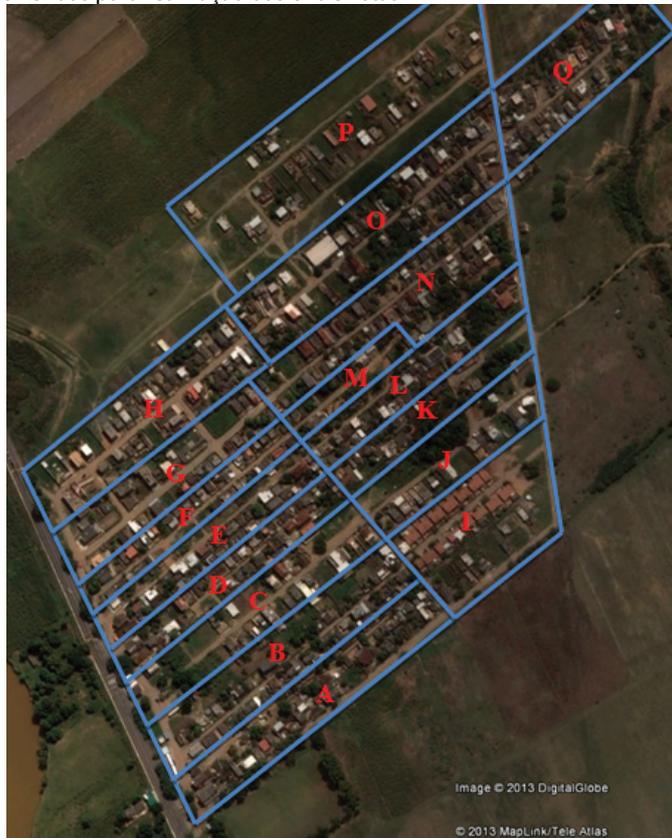
Figura 14: Setorização de Três Vendas para realização das entrevistas

Para uma análise mais representativa, o bairro foi dividido em vários setores, como pode ser observado na Figura 14. Foram entrevistados moradores de todos os setores, buscando-se obter as peculiaridades de cada micro área.

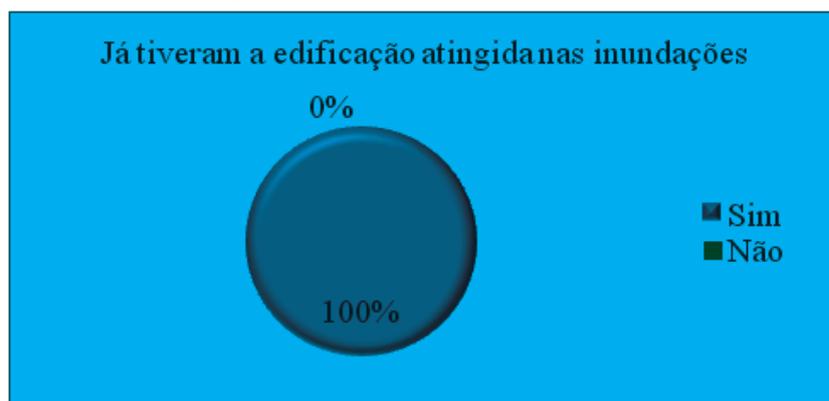
Figura 17: Edificações que já foram atingidas por inundações em Três Vendas (%)

Quando perguntados se já tiveram a edificação atingida pelas águas durante as inundações, as respostas foram apenas uma: sim (Figura 17). Segundo os próprios moradores apenas uma pequena área, com cerca de cinco casas, não inunda, por estarem sobre uma região de cota mais alta.

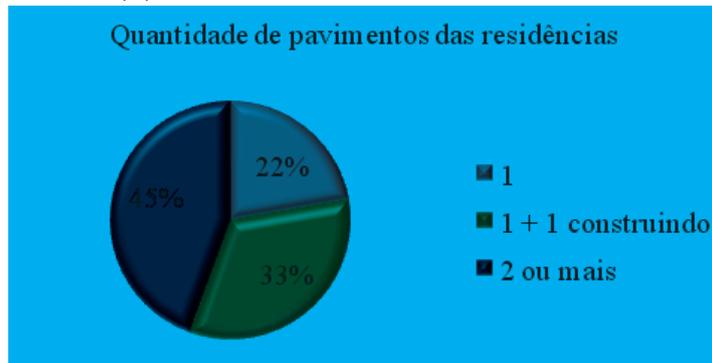
Figura 23: Quantidade de pavimentos (%)

Quanto à quantidade de pavimentos das residências, a maior parte possui mais de um pavimento ou está construindo o segundo pavimento (Figura 23). Segundo os moradores, essa realidade está diretamente ligada às inundações. Casas com apenas um pavimento não possibilitam a remoção dos móveis para um nível acima do inundado. Tendo um segundo pavimento, a família pode continuar na

casa, no andar de cima, e remover todos móveis para esse pavimento, tendo assim menos perdas. A população se adaptou à realidade problemática do local.
