Aplicação de retroanálise probabilística para avaliação da estabilidade de taludes

Application of reverse engineering for probabilistic assessment of slope stability

Este trabalho apresenta a retroanálise do escorregamento de um aterro ocorrido na BR-153. São apresentados o histórico do escorregamento e os parâmetros geotécnicos obtidos em um programa experimental de laboratório e campo. A estabilidade do talude foi analisada com base em métodos determinísticos e probabilísticos. Esta obra enfatiza a metodologia probabilística utilizada na análise de estabilidade do talude, considerando a variação do nível freático do maciço. Observou-se que o valor estimado da probabilidade de ruptura foi influenciado pela geometria do talude, posição do lençol freático, posição da superfície crítica de ruptura e método de análise da estabilidade, além da variação dos parâmetros geotécnicos. A análise indicou a vantagem de se proceder a uma avaliação conjunta dos valores de fator de segurança e probabilidade de ruptura na retroanálise de escorregamentos de taludes.

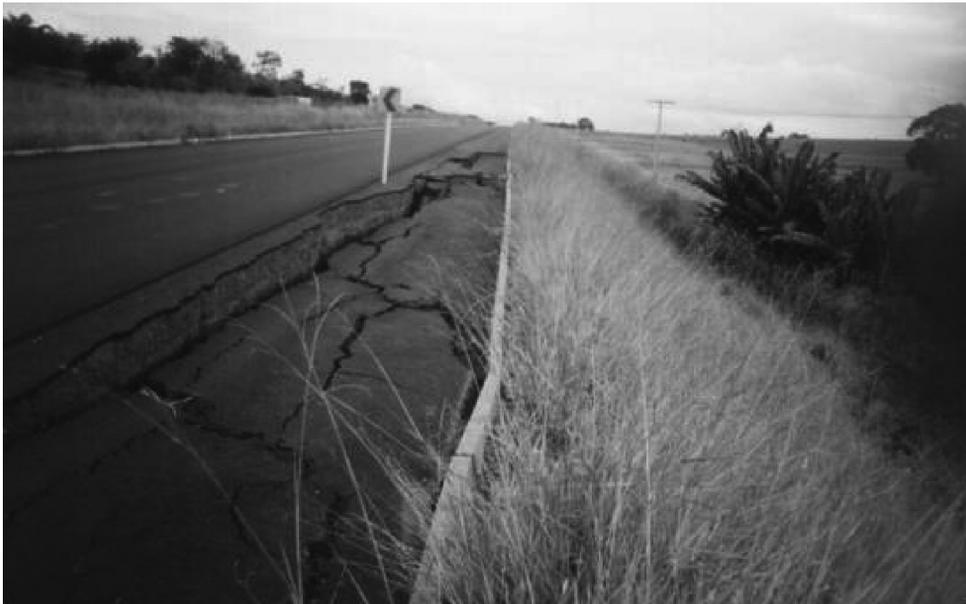
O aterro estudado foi concluído durante as obras de duplicação da rodovia BR-153, no município de Morrinhos, GO. Cerca de dois anos após a construção do aterro, ocorreram trincas no pavimento asfáltico (Figura 1). Deslocamentos mais acentuados foram observados nos quatro meses seguintes, até a ruptura completa do talude do aterro, em março de 2004 (Figura 2).

Figura 1: Trincas no pavimento na crista do talude rodoviário.

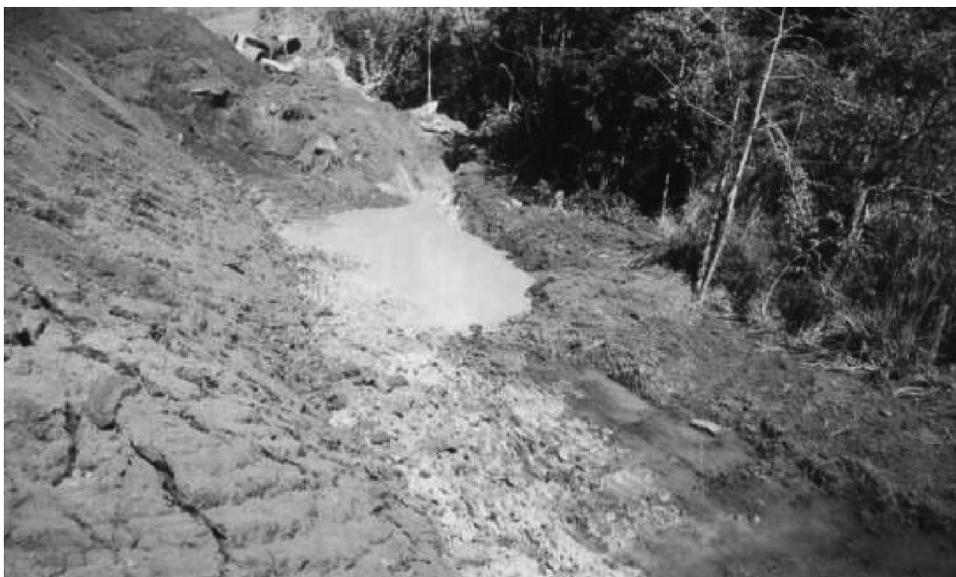
Figura 2: Ruptura completa do talude rodoviário.

O estudo paramétrico da ruptura indica que o talude sofreu uma elevação do nível freático, provocada pelo elevado índice pluviométrico ocorrido nos meses que antecederam a ruptura.

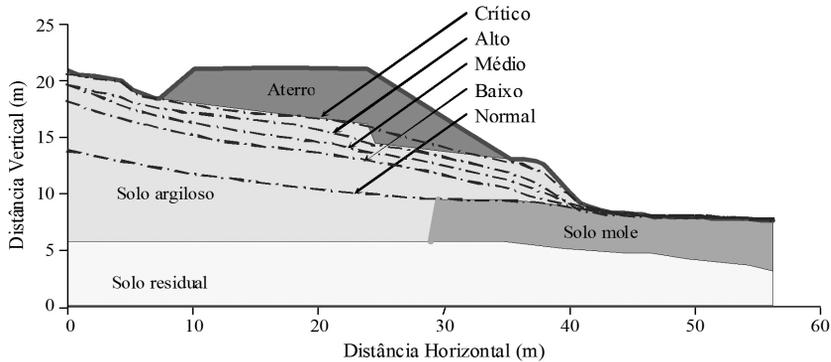
A Figura 3 apresenta uma seção transversal do aterro estudado, com a faixa de variação do nível freático. O aterro foi executado com solo argilo-arenoso compactado na umidade ótima determinada em ensaios de compactação com energia Proctor Normal. O grau de compactação das camadas de solo do corpo do aterro variou de 95% a 100%. O terreno natural é constituído por uma camada de solo argiloso de consistência média a rija, sobrepondo um bolsão de solo argiloso mole. Em maior profundidade, observa-se solo residual. Deve-se ressaltar que a presença deste bolsão de argila mole saturada não foi identificada nas investigações geotécnicas realizadas antes da construção.

Figura 3: Seção transversal típica do aterro da BR-153 antes do escorregamento e faixa de variação do nível freático.

Na estudo de estabilidade foram consideradas as variações das características dos solos apresentadas na Tabela 1. Cinco diferentes posições do lençol freático foram consideradas nas análises, desde a condição normal no campo, até a posição crítica que corresponde à ruptura do talude. Os três níveis freáticos intermediários, denominados baixo, médio e alto, estão mostrados na Figura 3. A posição considerada normal corresponde ao nível freático máximo admitindo que não ocorre acúmulo d'água a montante do aterro.

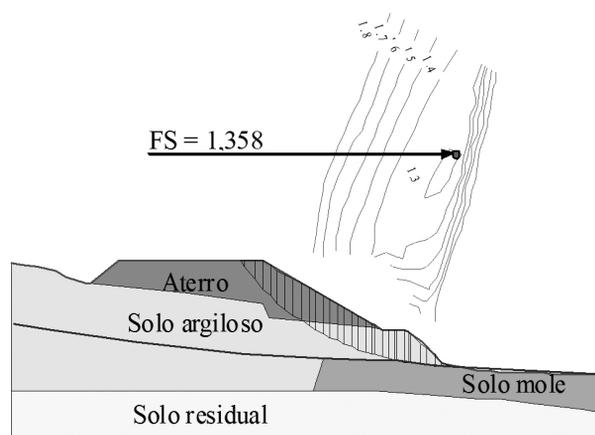
Para a retroanálise, fez-se inicialmente um estudo determinístico, variando-se os parâmetros geotécnicos e a posição do nível freático da condição normal até uma situação crítica. Essa retroanálise indicou que a utilização dos valores médios dos parâmetros dos solos e a elevação do lençol freático até o nível crítico (superfície do terreno abaixo do aterro da estrada) explicam a condição de ruptura do talude. A superfície de ruptura crítica prevista pelo método de Bishop Simplificado mostrou-se similar à superfície de ruptura observada no campo. A Figura 5 ilustra a análise de estabilidade (Método de Bishop Simplificado) para a posição normal do lençol freático. A superfície de ruptura obtida na condição crítica do nível freático foi similar à representada na Figura 5.

Figura 5: Análise de estabilidade (Método de Bishop) - talude com nível freático inferior.

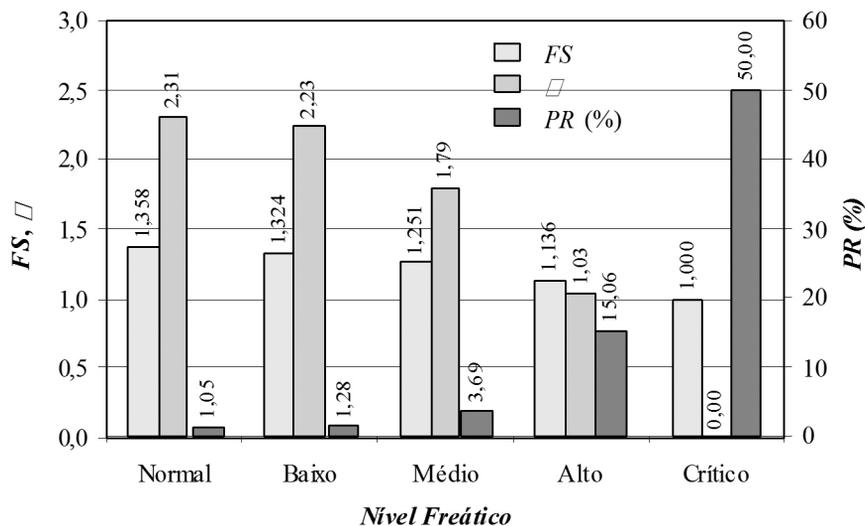
A Figura 6 apresenta os fatores de segurança médios e os valores do índice β e da probabilidade de ruptura PR , obtidos nas análises probabilísticas.

Dos resultados da Figura 6, observa-se uma redução significativa de \overline{FS} e um conseqüente aumento de PR quando o lençol freático se eleva, aproximando-se da superfície do terreno natural. Nota-se que a condição de ruptura é definida tanto na análise determinística ($\overline{FS} = 1$) quanto na probabilística ($PR = 50\%$).

Figura 6: Resultados das análises probabilísticas para diferentes níveis freáticos no talude.

No projeto de estabilidade do talude estudado, ficou indicada a vantagem de se proceder a uma avaliação conjunta dos valores de fator de segurança e probabilidade de ruptura. Esse procedimento indica que o valor de probabilidade de ruptura praticado em condições normais de projeto, da ordem de 1%, não foi suficiente para garantir a estabilidade da obra numa condição crítica provocada pela falha do sistema de drenagem. Deste modo, pode-se admitir que, em situações adversas, a probabilidade de ruptura da ordem de 1% ainda não indica uma condição favorável de projeto.

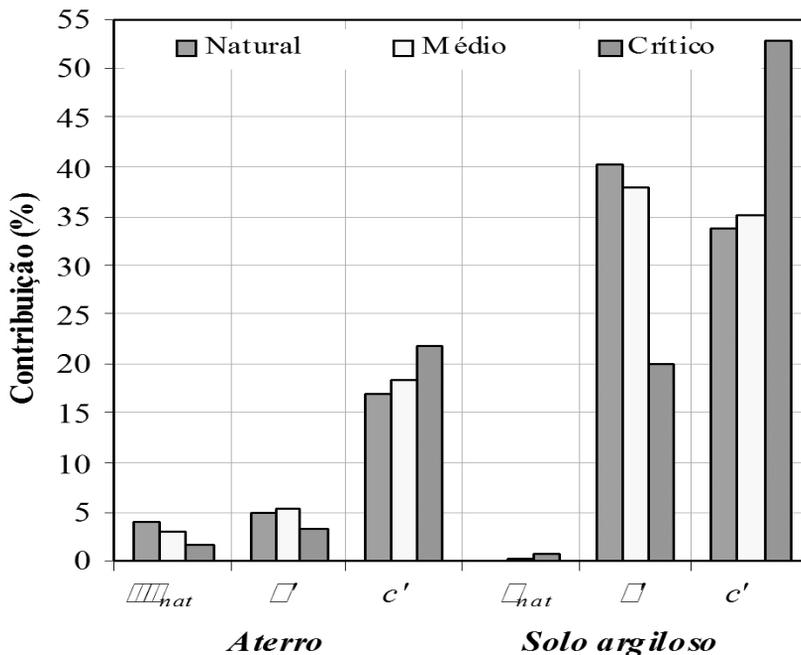
Os valores da contribuições apresentados na Figura 7 indicam que os parâmetros de resistência da camada de solo argiloso são os mais importantes no cálculo da estabilidade do talude.

A Figura 7 mostra a contribuição relativa de cada parâmetro na probabilidade de ruptura com a variação do nível freático. Nota-se que os parâmetros de resistência da camada de solo argiloso têm a influência mais significativa na estabilidade do talude, independente do nível freático.

Figura 7: Contribuição relativa dos parâmetros geotécnicos na análise de estabilidade (Método de Bishop), para diferentes posições do lençol freático.
