Diagnóstico multidisciplinar de um ambiente de trabalho rural em Varre-Sai - RJ, como subsídio à construção coletiva de soluções

Multidisciplinary diagnose of a rural work environment in Varre-Sai, RJ, as an subsidy to the collective construction of solutions

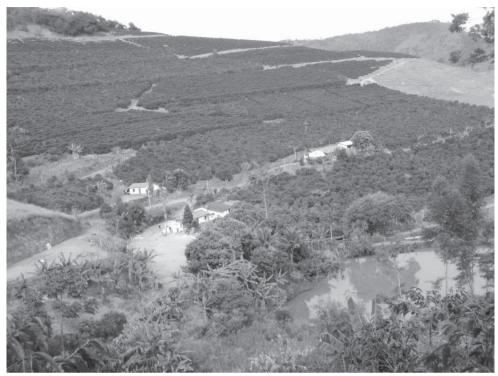
Figura 1 - Propriedade rural Sítio Panorama, na cidade de Varre Sai, no Noroeste do Estado do Rio de

A Figura 1 mostra parte da área de estudo, onde podem ser observados: o grande lago, 5 residências, o declive acentuado da lavoura, parte da vegetação nativa no topo de morro e área sendo preparada para novos plantios.
