Avaliação da erosão hídrica em estradas rurais: um estudo de caso na comunidade rural da Placa, Alegre/ES, Brasil

Evaluation of water erosion on rural roads: a case study in the rural community of the Placa, Alegre/ES, Brazil

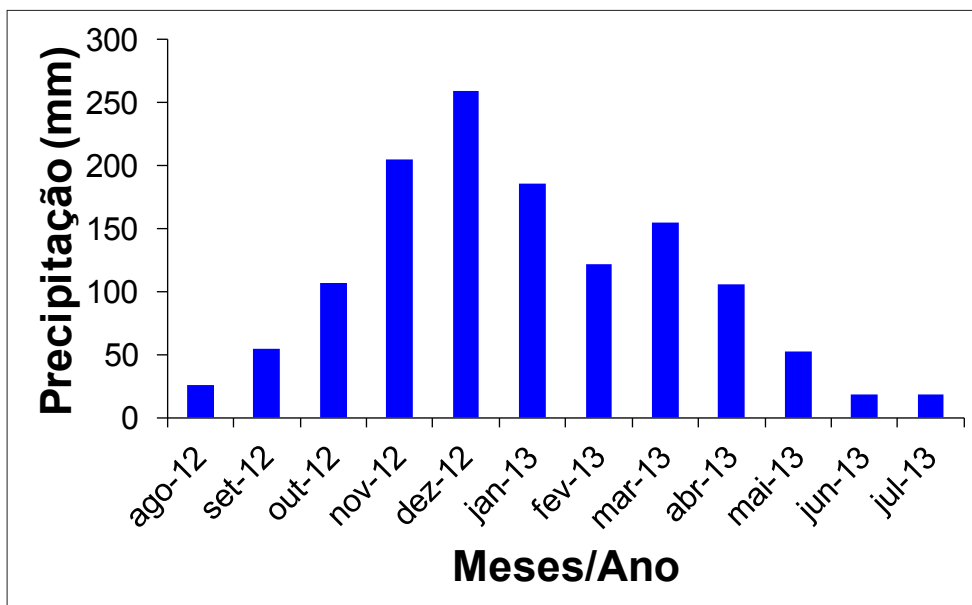
Figura 2 - Médias mensais de precipitação pluviométrica durante o período do experimento

Os resultados das médias mensais de precipitação pluviométrica (Figura 2) mostram que, durante o experimento (outubro/2012 a março/2013), a precipitação na área de estudo foi de cerca de 1.033,60 mm, que representa 78,60% da precipitação média anual (1.315,00 mm). A maior precipitação pluviométrica ocorreu em dezembro/2012, cujo valor foi de 259,00 mm.

Na Figura 2 são apresentadas as médias mensais de precipitação pluviométrica durante o período do experimento.

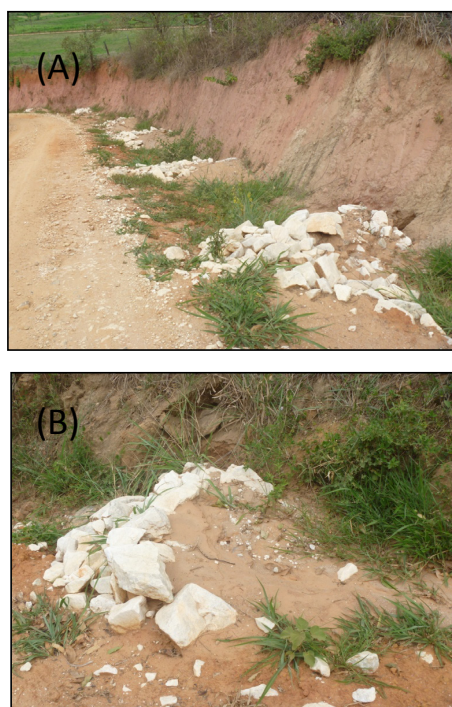
Figura 3 – Fotografias ilustrativas das estruturas utilizadas: (A) Disposição das estruturas em série e instaladas na margem; (B) Detalhe da estrutura do tipo “bacia de retenção”

Na Figura 3 são apresentadas fotografias ilustrativas das estruturas do tipo “bacias de retenção” utilizadas neste estudo.

O estudo permitiu diagnosticar que o trecho analisado da estrada rural apresenta processo de erosão avançado, resultando em escoamento superficial, com arrastamento de solos, o que pode ser constatado pelos volumes de terra acumulados nas bacias de retenção (Tabela 1) e pelas fotografias ilustrativas mostradas na Figura 3.
