ESTUDO DA DEGRADAÇÃO POR RADIAÇÃO ULTRAVIOLETA DE COMPÓSITOS POLIMÉRICOS REFORÇADOS COM FIBRA DE VIDRO

Resumo - O presente estudo tem como objetivo a avaliação da degradação física de compósitos poliméricos reforçados com fibra de vidro expostos ciclos de exposição à radiação ultravioleta e condensação. O estudo da degradação é muito importante para que se possa avaliar o desempenho destes compósitos submetidos a condições severas de uso. Neste trabalho foram utilizados corpos de prova extraídos de perfis pultrudados tipo cantoneira de dois tipos de matrizes (éster vinílica e fenólica) reforçadas com fibras de vidro. O programa experimental consistiu, basicamente, em: obtenção de perfis pultrudados; confecção dos corpos de prova para ensaios físicos e mecânicos; caracterização dos compósitos; exposição aos ciclos radiação ultravioleta-condensação; e caracterização após a degradação com a intenção de verificar alterações das propriedades físico-mecânicas dos corpos de prova. Os resultados indicaram alterações expressivas da cor original dos compósitos e redução da resistência à tração em torno de 10% em comparação com os compósitos de referência, que não foram submetidos aos ciclos

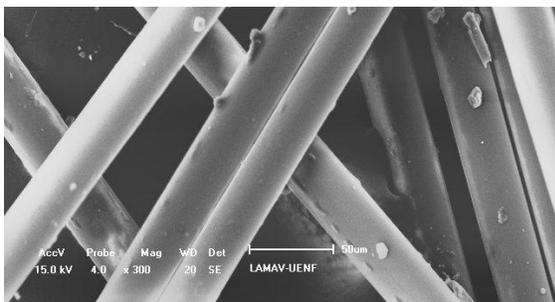
Figura 1. Fibras de vidro do tipo *E-glass*.

Primeiramente, perfis pultrudados do tipo cantoneira de compósitos com matrizes de resinas fenólica e éster vinílica, reforçadas com fibras longas de vidro (*E-glass*) foram adquiridos junto a empresa nacional de compósitos localizada no Estado de São Paulo. Os compósitos apresentam fração volumétrica de fibras de 70% (incluindo manta). A Figura 1 mostra uma imagem de microscopia eletrônica de varredura das fibras de vidro que apresentam diâmetro igual a cerca de 32 μm .

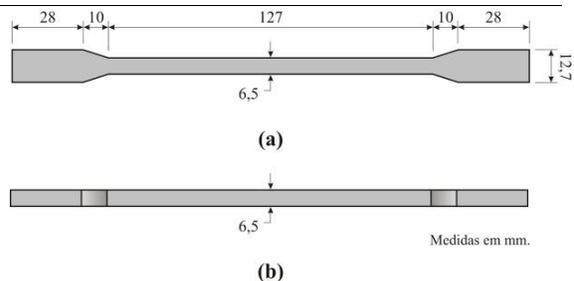
Figura 2. Dimensões dos corpos de prova. Vista em planta (a) e lateral (b).

Os corpos de prova foram extraídos de perfis estruturais pultrudados, através da Central de Usinagem ROMI modelo Discovery 560 do Laboratório de Engenharia Civil (LECIV) da UENF. As dimensões dos corpos de prova foram adotadas com base nos estudos desenvolvidos por Vieira (2008) e estão indicadas na Figura 2.

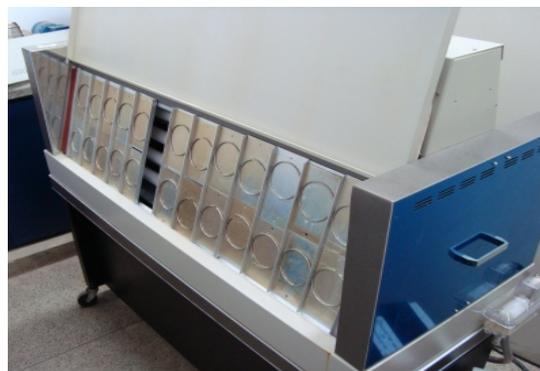
Figura 3. Equipamento de envelhecimento acelerado do LECIV/UENF.

A exposição dos corpos de prova aos ciclos de radiação ultravioleta seguida de condensação foi realizada no LECIV com o emprego do equipamento para envelhecimento acelerado Comexim (Figura 3). O equipamento foi programado para realizar ciclos na seguinte sequência: 5 horas de exposição à radiação ultravioleta; 1 hora de condensação; e 10 minutos de ventilação. Foram realizados 320 ciclos, sendo 160 ciclos de cada lado dos corpos de prova, perfazendo um total de aproximadamente 2000 horas de ensaio.

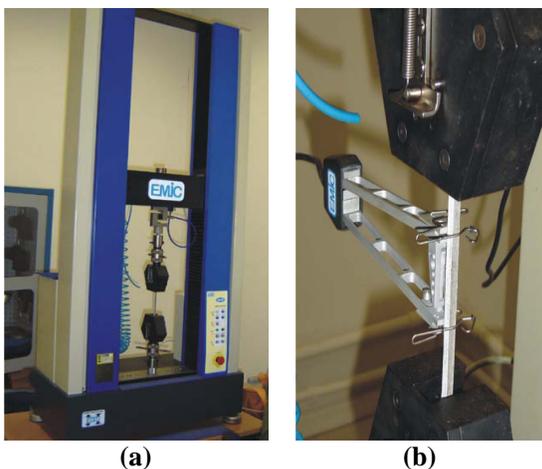
Figura 4. Máquina universal de ensaios (a) e detalhe do extensômetro (tipo *clip-gage*) utilizado (b).

ensaios (Figura 4-a) com velocidade de carregamento igual a 0,5 mm/min. Foi utilizada uma célula de carga de 50 kN para aquisição dos valores de força. Os valores de deformação foram obtidos através de um extensômetro (*clip-gage*), conforme Figura 4-b. Os ensaios foram realizados no Programa de Engenharia Metalúrgica e de Materiais da COPPE/UFRJ (antes e após os ciclos de envelhecimento). Cada resultado de resistência equivale à média de cinco corpos de prova. Foram realizados ensaios antes e após o envelhecimento acelerado em ambos os tipos de compósitos estudados.

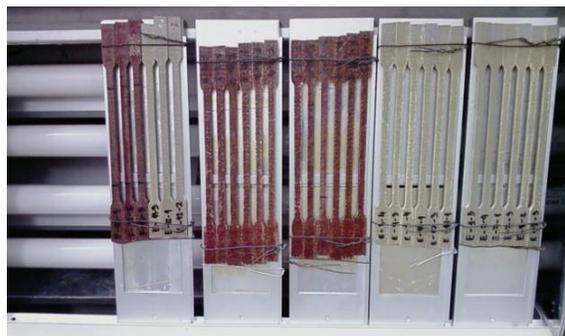
Figura 5. Corpos de prova após ciclos de envelhecimento acelerado.

Após a exposição aos ciclos radiação ultravioleta-condensação constatou-se perda de brilho e variação expressiva na coloração dos corpos de prova, tanto para os compósitos com resina éster quanto para os confeccionados com resina fenólica. Estes resultados foram também observados por Correia *et al.* (2006) e Rodrigues (2007). A Figura 5 mostra os corpos de prova ao final dos ciclos de envelhecimento.

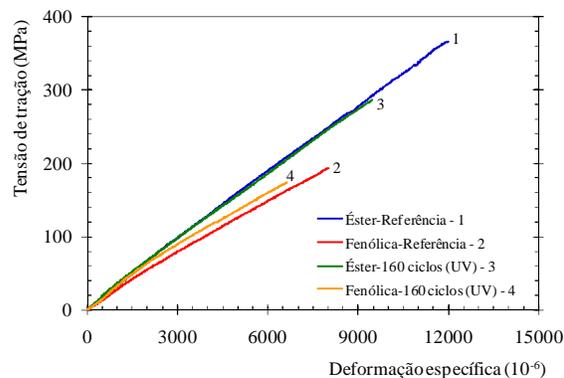
Figura 6. Curvas tensão de tração *versus* deformação dos compósitos estudados.

Com relação aos ensaios de resistência mecânica realizados nos corpos de prova de referência (antes da exposição aos ciclos), pode-se observar, pela Figura 6, que o compósito com resina éster vinílica apresentou o maior valor médio de resistência à tração em comparação com o compósito com resina fenólica. Pode-se também observar que o módulo de Young, representado pela inclinação da curva tensão *versus* deformação específica, é maior para o compósito de referência com éster (31,9 GPa).

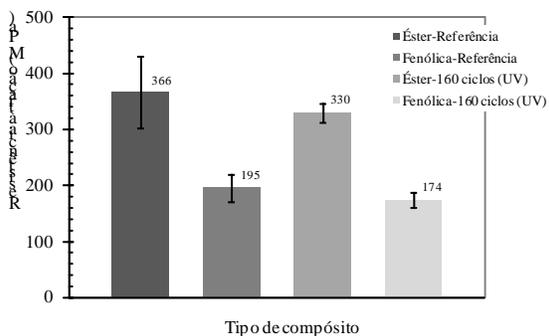
Figura 7. Valores médios de resistência à tração dos compósitos estudados.

Após os 160 ciclos na máquina de envelhecimento observa-se uma queda significativa nos valores de resistência à tração para ambos os compósitos. Este comportamento é mais bem observado na Figura 7, na qual podem ser comparados os

valores médios de resistência à tração antes e após a exposição ao ambiente agressivo. Este fato aponta para o início da degradação dos compósitos.

É importante destacar que houve redução da resistência à tração para o compósito com matriz de éster, mas não houve variação significativa nos valores médios de módulo de elasticidade após o envelhecimento acelerado. Os valores de módulo de Young antes e após a exposição aos ciclos de envelhecimento são equivalentes a 31,9 GPa. Para o compósito com matriz fenólica houve redução tanto da resistência quanto do módulo de Young em decorrência dos ciclos de envelhecimento. Neste caso, os valores de módulo de Young antes e após a exposição aos ciclos de envelhecimento são iguais a 27,3 GPa e 24 GPa, respectivamente.
