08 a 11 de Outubro de 2018
Instituto Federal Fluminense
Búzios - RJ

AVALIAÇÃO DA TAXA DE CORROSÃO UNIFORME EM CUPONS DE PERDA DE MASSA SUBMETIDOS A DIFERENTES TRATAMENTOS TÉRMICOS

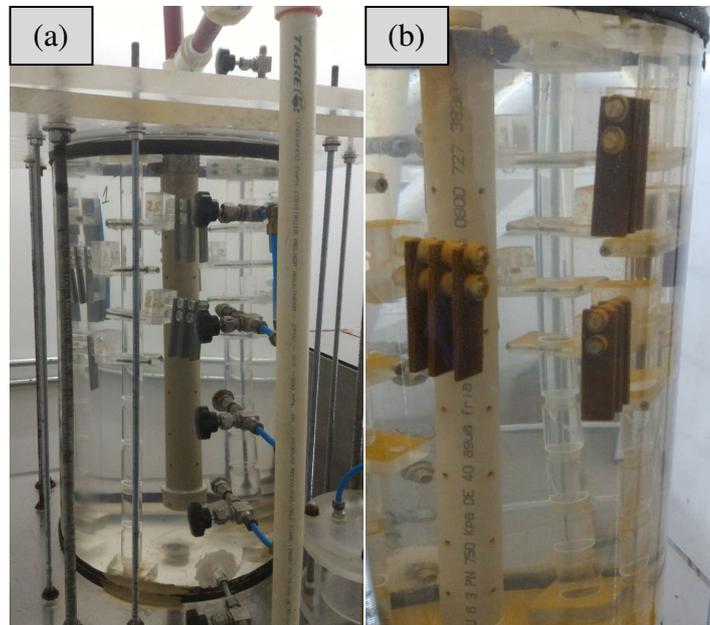
Figura 1 - (a) Célula de corrosão no primeiro dia e (b) célula de corrosão durante o ensaio.

Foi realizado o ensaio em loop de corrosão dos cupons no estado como recebido e após os tratamentos térmicos já citados. A Figura 1 mostra os cupons que foram ensaiados em água potável aerada, durante o período de trinta e cinco dias. Durante o ensaio de corrosão, foram coletadas medidas diárias de pH, oxigênio dissolvido e condutividade do fluido, utilizando o analisador de água SensoDirect 150 da Lovibond.

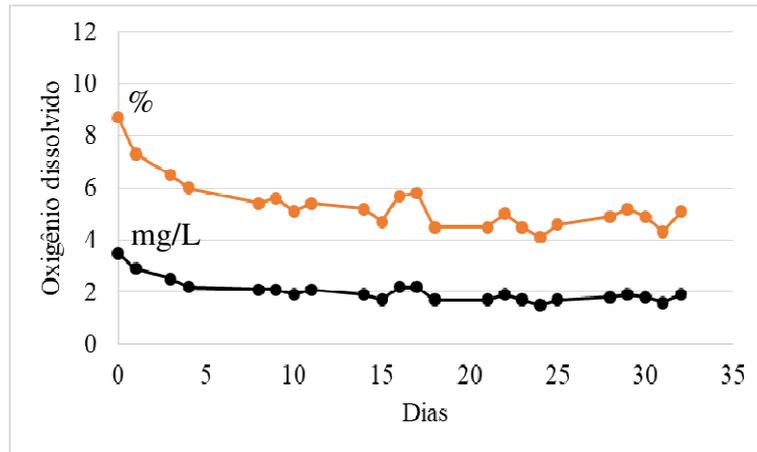
Figura 2 - Valores de oxigênio dissolvido coletados diariamente durante ensaio em loop de corrosão tendo fluido a água potável aerada.

Durante o ensaio em loop de corrosão, a estabilidade de alguns parâmetros do fluido é de suma importância. Os teores de oxigênio dissolvido, pH e condutividade elétrica, se mantiveram nos intervalos de 1,5 à 3,5 mg/L, 6,68 à 7,10 e 101,3 à 108,8 $\mu\text{S}/\text{cm}$, respectivamente. A variação dos valores desses parâmetros pelo tempo de exposição dos cupons em água potável aerada é mostrada pelas Figs. 2, 3 e 4.

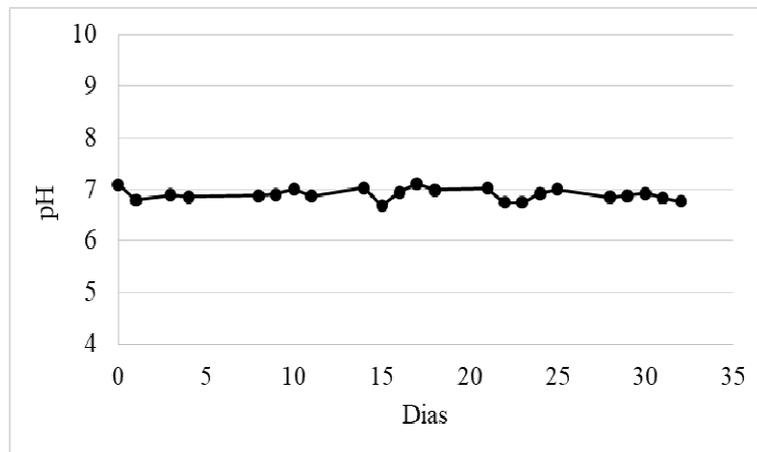
Figura 3 - Valores de pH coletados diariamente durante ensaio em loop de corrosão tendo fluido a água potável aerada.

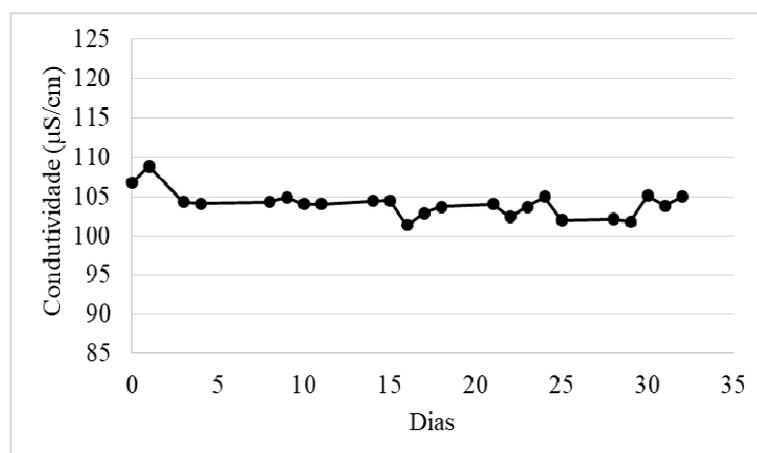
Figura 4 - Valores de condutividade coletados diariamente durante ensaio em loop de corrosão tendo fluido a água potável aerada.

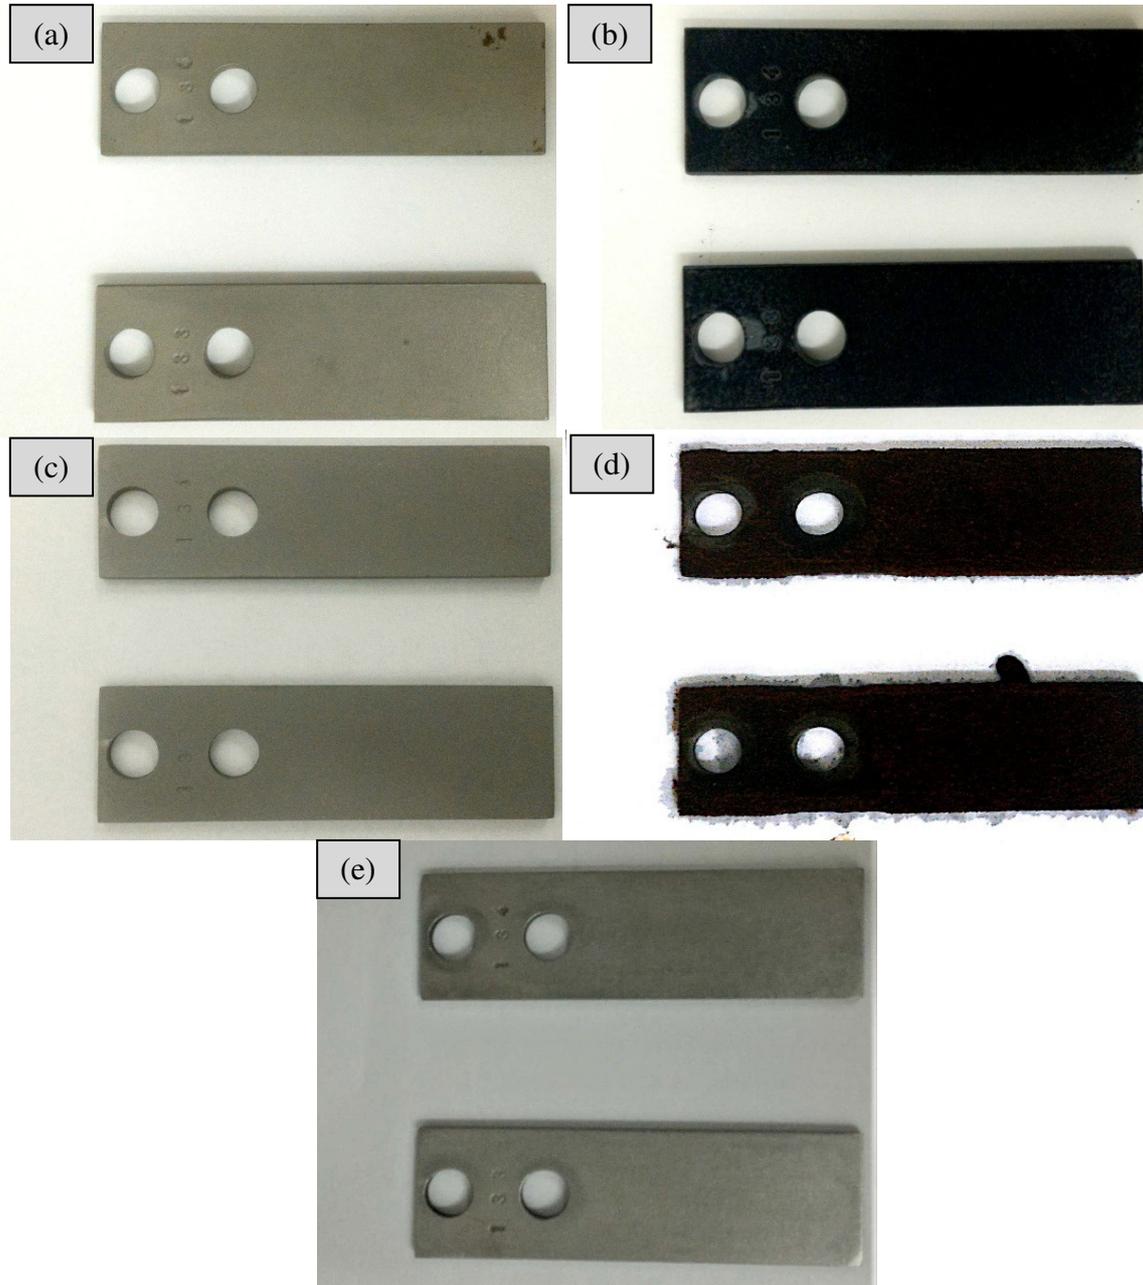
Figura 5 - (a) Cupons no estado como recebido, (b) após recozimento, (c) após limpeza e preparação, (d) após ensaio no loop de corrosão e (e) após decapagem e limpeza.

A Figura 5 apresenta o aspecto macrográfico do par de cupons no estado como recebido (a), após tratamento térmico de recozimento (b), após limpeza, retirada de carepa e jateamento (c), após ensaio em loop de corrosão (d) e após decapagem química e limpeza final (e). Após tratamento térmico se observa formação de carepa. Posteriormente ao ensaio de corrosão, observa-se a formação de filme com coloração preta, que é a cor típica do óxido de ferro. Através de uma observação visual verificou-se que o tipo de corrosão predominante foi a uniforme, com a presença de poucos pites.

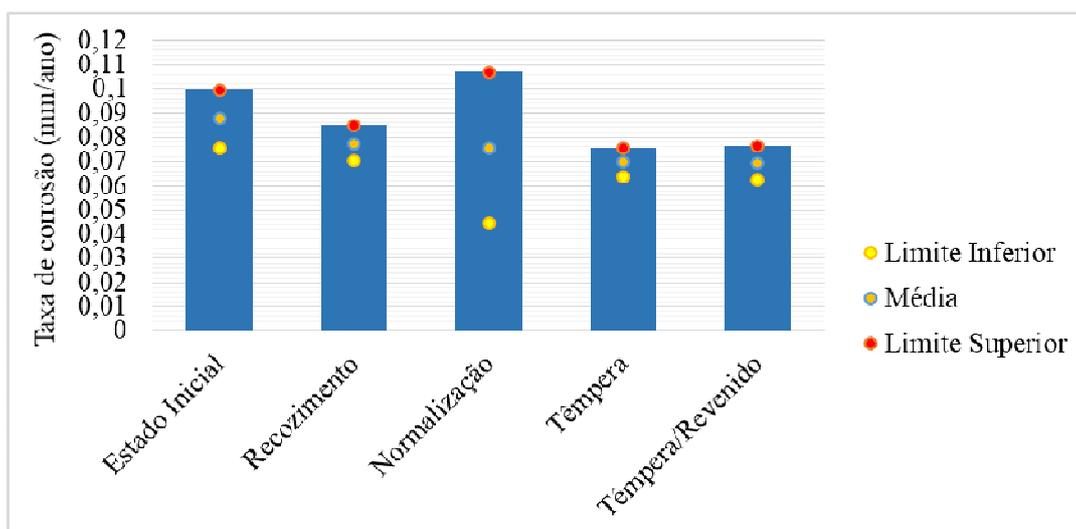
Figura 6 - Representação da taxa de corrosão uniforme dos cupons no estado inicial e após cada tipo de tratamento térmico realizado

Os resultados das taxas de corrosão uniforme dos cupons no estado inicial e após os tratamentos térmicos de recozimento, normalização, têmpera e têmpera/revenido estão apresentados na Tab. 2. A Figura 6 apresenta os resultados das taxas de corrosão uniforme para cada tipo de tratamento térmico realizado, destacando a margem de erro (limite superior e inferior) obtida pelo intervalo de confiança.

Comparando os valores das taxas de corrosão dos cupons tratados termicamente em relação ao estado inicial, observa-se uma tendência a redução quando submetidos ao tratamento de recozimento, têmpera e têmpera/revenido. Comparando os tratamentos, evidenciados pelas duas últimas colunas da Fig. 6, verifica-se que o revenido não teve influência nas taxas de corrosão, pois o valor médio e a margem de erro das taxas de corrosão uniforme, encontradas para ambos os pares de cupons, é experimentalmente o mesmo.

Os valores para o tratamento de normalização mostram um alargamento do intervalo de confiança, quando comparado aos demais e, até o momento não existe nenhuma evidência para tal discrepância. Apesar das variações ressaltadas, de acordo com a NACE RP0775, para todos os cupons a corrosão uniforme é classificada qualitativamente como moderada.
