Climatologia das Chuvas e Efeitos Antrópicos da Urbanização na Bacia do Rio Acre, Amazônia Ocidental

Climatology of Rainfall and Anthropic Effects of Urbanization on the Acre River Basin, Western Amazon

Alejandro Fonseca Duarte*

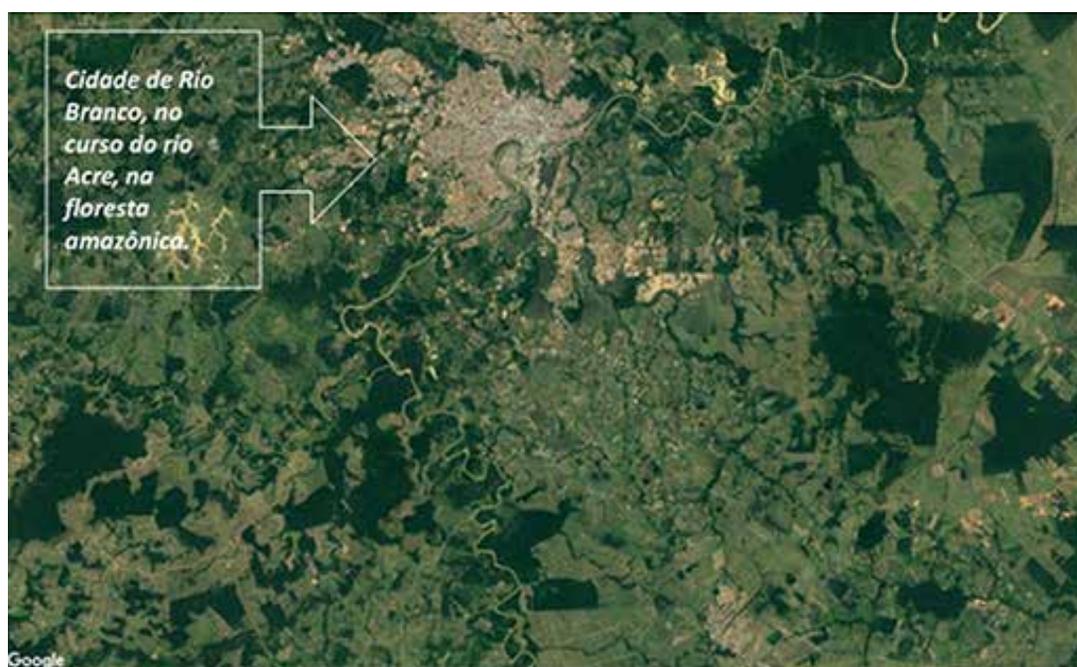
Figura 1: Cidade de Rio Branco, no ambiente amazônico, localizada nas coordenadas 9° 58' 26" Sul, 67° 48' 27" Oeste, com uma população de 377.057 hab.

Uma visão do efeito das componentes antrópicas na paisagem pode ser observada por comparação entre os ambientes intactos do curso do rio e o ambiente de uma cidade banhada pelo mesmo rio. Na Figura 1 mostra-se a comparação entre esses ambientes. O ambiente natural corresponde a uma área de floresta amazônica, na bacia hidrográfica do rio Acre nas proximidades da cidade de Rio Branco, um ambiente construído às margens do rio.

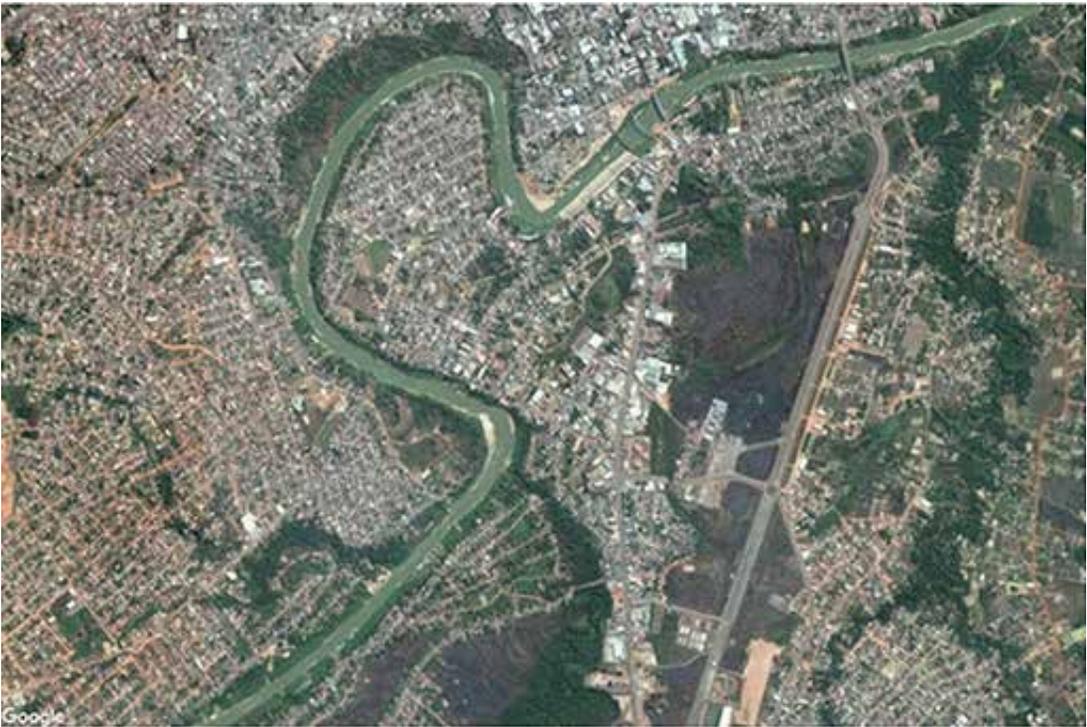
Figura 2: Meandro do rio Acre, no centro da cidade de Rio Branco. Às margens do rio, e de outros cursos de água, estão assentados bairros, que sofrem alagações recorrentes.

Na Figura 2 está ampliada a imagem da cidade de Rio Branco, cuja parte central mostra um grande meandro e bairros alagadiços na concavidade do meandro e ao longo das margens do rio e de outros cursos de água no entorno.

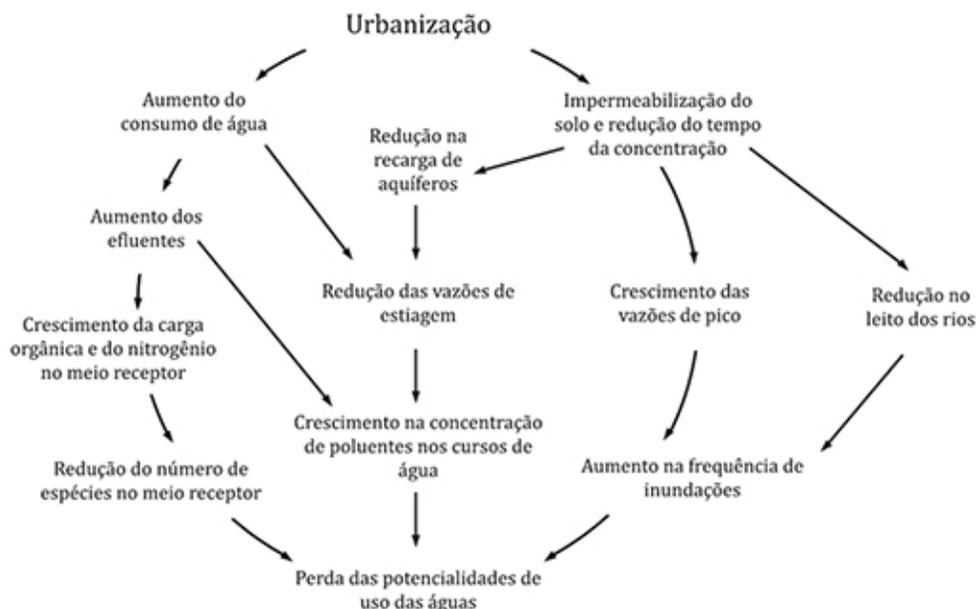
Figura 3: A urbanização e as águas (CHOCAT, 1997 adaptado por BAPTISTA; CARDOSO, 2013)

A visão anterior é, em princípio, comum a muitas regiões do mundo, onde se impôs uma desarmonia no ambiente natural, acentuada entre os séculos XVIII e XX, que na atualidade tenta-se corrigir (GORSKI, 2008). A ausência do planejamento urbano menciona-se como a causa da obstrução e poluição de rios e outros cursos de água. As consequências da urbanização não planejada conduzem à precariedade do nível de vida das populações, como descrito na Figura 3 (CHOCAT, 1997), onde, entre outros efeitos antrópicos, se mencionam os seguintes:

- Impermeabilização do solo
- Redução na recarga de aquíferos
- Redução no leito dos rios
- Redução das vazões de estiagem
- Crescimento das vazões de pico
- Aumento na frequência de inundações
- Crescimento na concentração de poluentes nos cursos de água.

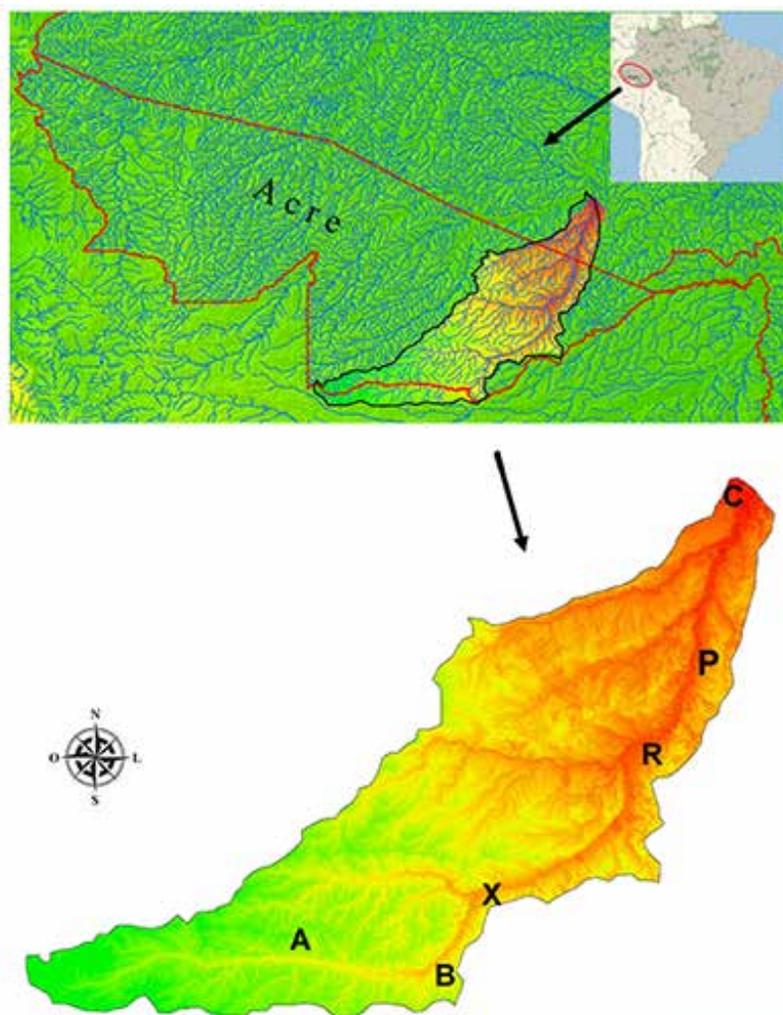
Figura 4: Bacia hidrográfica do rio Acre, a leste do Estado do Acre, Amazônia Ocidental. O extremo sudoeste da bacia está em território peruano; o sudeste, em território boliviano e o norte no Estado do Amazonas. Cidades no curso do rio Acre são: A – Assis Brasil (na fronteira com Iñapari, Peru), B – Brasileia e Epitaciolândia (na fronteira com Cobija, Bolívia), X – Xapuri, R – Rio Branco (capital do Estado do Acre), P – Porto Acre, C – Boca do Acre (Estado do Amazonas).

A área de estudo está representada na Figura 4, ela corresponde à bacia hidrográfica do rio Acre, cuja área de drenagem é de 35.000 km², dos quais 23 mil estão a montante de Rio Branco. Várias cidades ocupam as margens do rio Acre, que nasce no Peru e tem sua foz na cidade de Boca do Acre, no Estado do Amazonas. Destaca-se na Figura 5 a cidade de Rio Branco, capital do Estado do Acre. Uma importante parcela da população está assentada em bairros localizados nas regiões baixas ou aluviais do rio Acre.

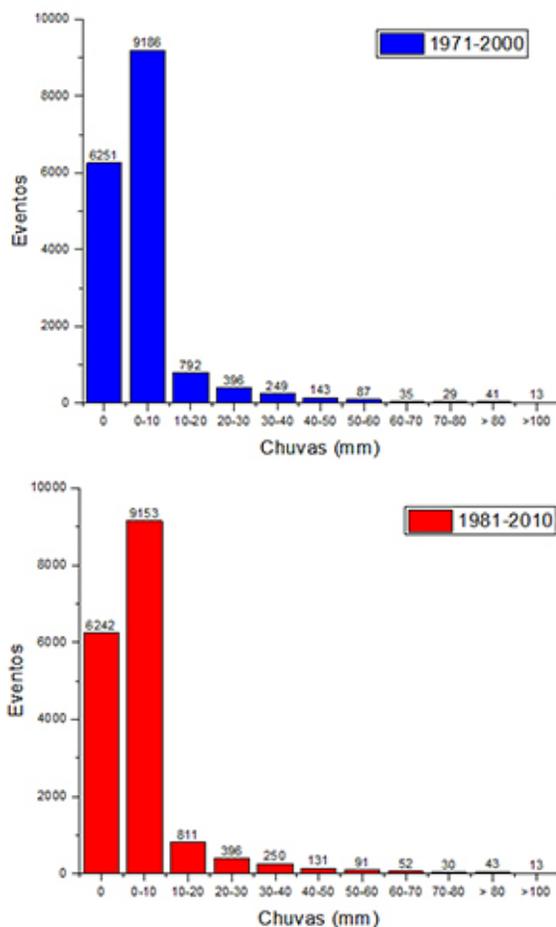
Figura 6: Distribuição de dias sem chuva e das chuvas por intervalos diários de 10 mm, acima de 0 e até 80 mm, e acima de 80 e 100 mm, para as climatologias 1971-2000 e 1981-2010

Conforme demonstrado na Figura 6, as chuvas nessa parte da Amazônia se distribuem de forma que abundam os eventos de altura acima de zero e inferiores a 10 mm. Os dias sem chuva são também abundantes, embora menos que os eventos entre 0 e 10 mm por dia. Os dias com chuvas acima de 10 e até 60 mm representam 27% da quantidade de dias sem chuva. Chuvas acima de 60 mm são relativamente escassas. Eventos extremos acima de 80 mm foram somente 41 entre 1971 e 2000, e 43 entre 1981 e 2010; acima de 100 mm apenas 13 em ambos os intervalos.

Significa que ao longo de todo o ano são mais prováveis as chuvas que não excedem de 10 mm por dia, bem como os dias sem chuva. No acumulado de chuvas mensais é também frequente a contribuição de chuvas de até 20 mm. São relativamente escassas as chuvas acima de 20 mm e mais ainda os eventos extremos acima de 80 e 100 mm, geralmente associados a fenômenos que motivam anomalias positivas de chuva e variabilidades climáticas.

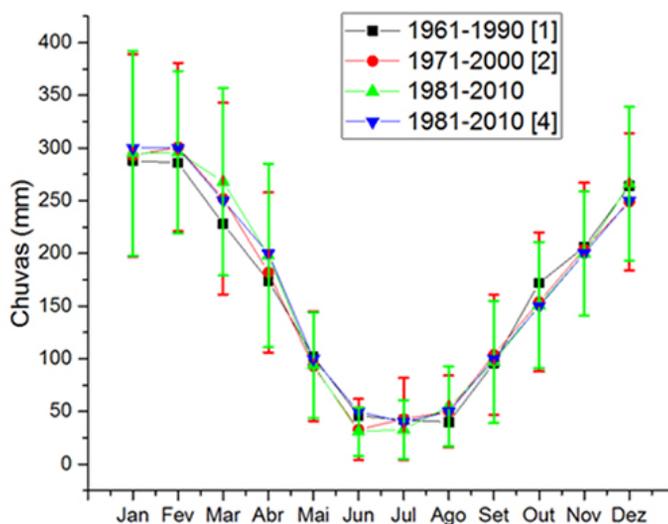
Figura 7: Normais climatológicas para 1961-1990, 1971-2000 e 1981-2010 contidas na dispersão em torno da média mensal de qualquer uma das climatologias

A Tabela 1 e a Figura 7 permitem a comparação das climatologias em estudo, quer dizer, da distribuição das chuvas mensais ao longo dos intervalos 1961-1990, 1971-2000 e 1981-2010. Para cada mês, resulta evidente que a dispersão das médias entre as diferentes climatologias é muito menor que a dispersão em torno da média de uma delas.

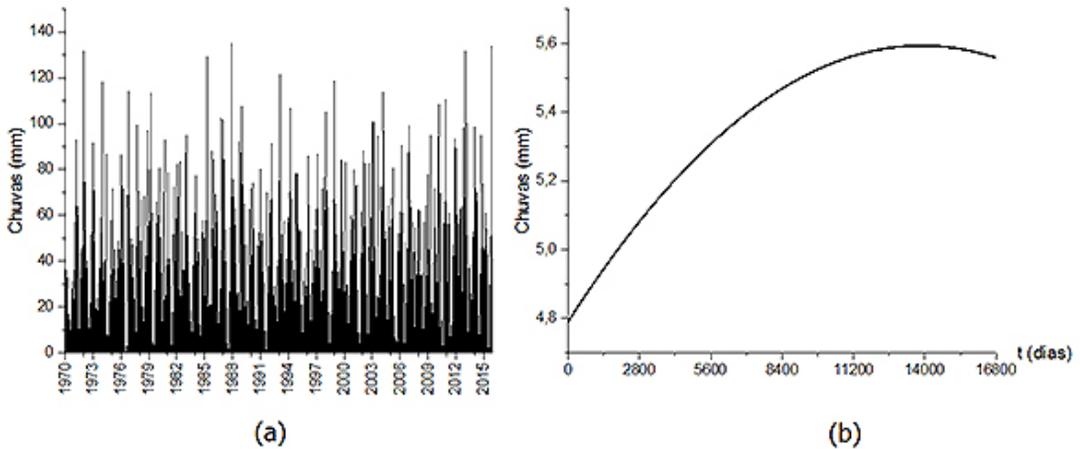
Figura 8: Série temporal e linha de tendência das chuvas na bacia do rio Acre, para o intervalo entre 1970 e 2015

Outra aproximação permite corroborar a inexistência de aumento ou diminuição das chuvas entre 1970 e 2015, segundo a série temporal de 16.801 dias, mostrada na Figura 8a, onde 7.348 dias exibem chuva acima de zero mm. A linha de tendência da série (Figura 8b) demonstra um aparente aumento da chuva inferior a 0,8 mm, no intervalo de 45 anos. Esse valor é muitíssimo menor que a dispersão de valores de chuvas para qualquer mês.

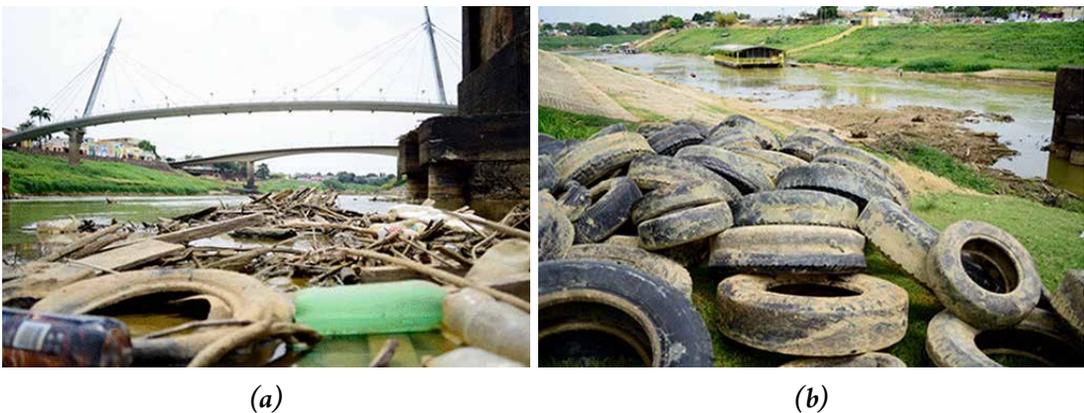
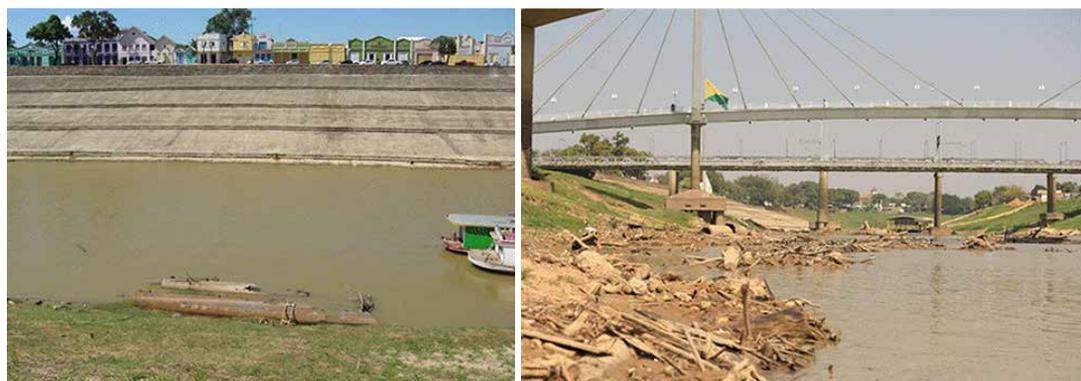
Figura 9: (a) e (b) Toneladas de pneus no leito do rio observados durante a seca de 2016; (c) e (d) Entulhos que favorecem o assoreamento do rio Acre, e impermeabilização que influencia o transporte de água e sedimentos (MELO, 2016)

O escoamento superficial das águas pluviais em Rio Branco acontece sobre um solo impermeabilizado, e são notórios os lugares de alagação nas ruas da cidade. Parte das encostas do rio também estão impermeabilizadas e, em geral, sem vegetação ripária. Ao longo da trajetória urbana do rio sua largura, em diferentes seções, mudou entre 63 e 138 m, durante a seca, em 2008. Assim mesmo o nível das águas no ponto mais profundo da seção esteve entre 3,5 e 4,5 m, e outros pontos mostraram níveis inferiores a 2 m. Em outra seção a profundidade máxima, em 2008, foi de valor de 1,34 m; em 2011 de 5,25 m e em 2012 de 2,41 m. As influências para tais comportamentos aparentemente estão na configuração de meandro, na carga de sedimentos muito abundante, no movimento de bancos de areia provocado pela exploração econômica madeireira e pela extração de areia. Também vale considerar a obstrução do fluxo das águas por troncos, pneus, carcaças metálicas, garrafas, e outros obstáculos que encaham no trecho urbano do rio e contribuem para seu assoreamento (Figura 9).

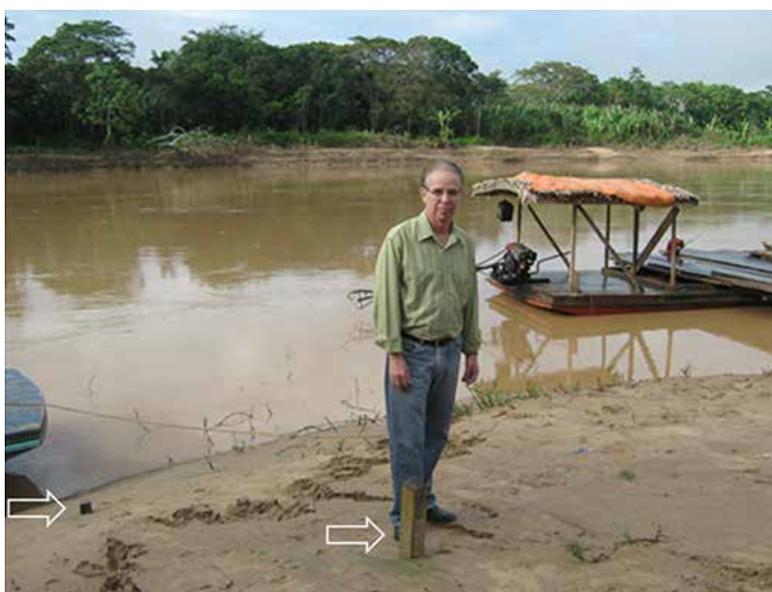
Figura 10: Régulas limnimétricas de 1 m de comprimento sob os sedimentos do rio Acre em Porto Acre

A concentração de sedimentos em suspensão do rio Acre durante as cheias está entre 450 e 550 mg L⁻¹ (DUARTE; GIODA, 2014). Por outro lado, em termos absolutos, o depósito de sedimentos e lixo no leito e encostas do rio Acre pode elevar o nível das cheias entre 1 e mais de 5 m, segundo as estimativas por observações *in situ*. Como mostrado na Figura 10, a sedimentação chega a encobrir as régulas limnimétricas, nas encostas do rio Acre, em Porto Acre, em maio de 2009. As águas da enchente de 2015 levaram toneladas de lixo e areia aos bairros alagados (NASCIMENTO, 2015).

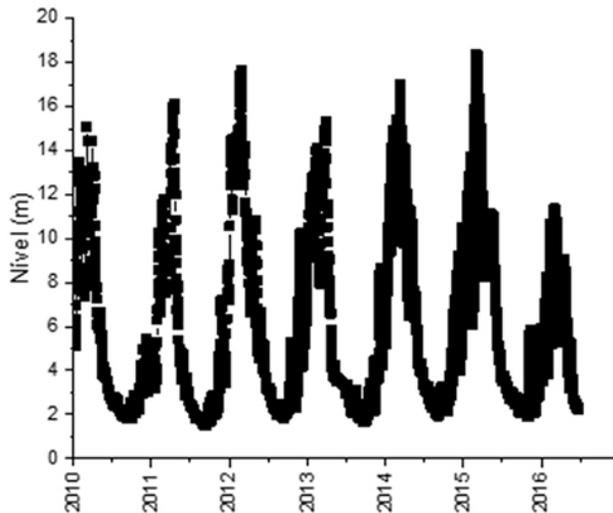
Figura 11: Níveis do rio Acre, em Rio Branco, influenciados pelas chuvas e pela antropização

Desta forma, os hidrogramas de nível do rio Acre (Figura 11), em Rio Branco, integram a contribuição das águas das chuvas juntamente com os efeitos da antropização observada. Com isso as alagações se apresentam como mais severas. Como demonstração do efeito da urbanização, não planejada, sobre os cursos de água, pode-se citar a elevação adicional do nível do rio durante a estação chuvosa e sua redução, também adicional, durante a seca. Além de outros efeitos mencionados por Chocat (1997).
