Gestão da Manutenção de Equipamentos Utilizados em Práticas Educacionais

M. S. Malafaia*¹; N. D. Tomaz¹; E. B. S. Martins¹

¹ Instituto Federal Fluminense campus Macaé

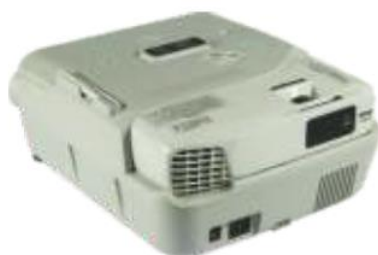
O equipamento de práticas educacionais utilizado para o processo de manutenção é o computador interativo da marca Daruma, modelo PC-3500Wi, composto por um microcomputador, um projetor e uma lousa digital. Esse modelo é frequentemente utilizado no Instituto Federal Fluminense *campus* Macaé e foi disponibilizado pelo Ministério da Educação e Cultura (MEC), na cor abóbora.

Figura 1. Computador interativo Daruma PC-3500Wi.

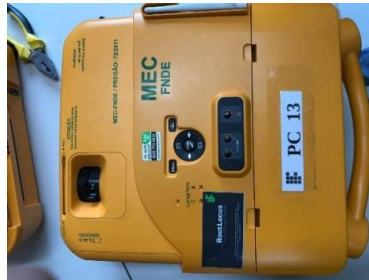
Figura 2. Computador Interativo Reparado, Modelo PC-3500Wi da fabricante Daruma.
Fonte: Autoria própria.

Ao analisar os projetores e efetuar os testes lógicos, três deles apresentaram o mesmo problema: lâmpadas queimadas do modelo Kr85 Epson tipo ELPL67. Em um desses equipamentos com defeito, também foi constatado um botão de acionamento com cabeamento danificado. Além desses projetores com a lâmpada queimada, outros três tinham as lâmpadas em bom estado, porém suas respectivas carcaças estavam danificadas. Baseando-se em Gusmão (2003) ^[2], foi efetuada a troca entre as lâmpadas dos projetores com a carcaça danificada para os que tinham apenas a lâmpada queimada como avaria. O sétimo projetor tinha sua lâmpada em bom estado, entretanto ele apresentava superaquecimento. Nele, foi efetuada uma limpeza dos seus componentes utilizando o pincel antiestático e o limpa contato. Também foi realizada a limpeza do seu respectivo filtro de ar, resultando, após a manutenção corretiva, no bom funcionamento do mesmo.

Em todos os projetores, além da manutenção corretiva, também foi efetuada limpeza e manutenção preventiva. Os cabos de conexão e de energia foram restaurados utilizando tubos termo retráteis.
