IV Seminário Regional Sobre Gestão de Recursos Hídricos

Avaliação ambiental das águas pluviais na Baixada Campista: estudo de casos dos canais de drenagem e dos impactos da transposição no baixo curso do Rio Paraíba do Sul.

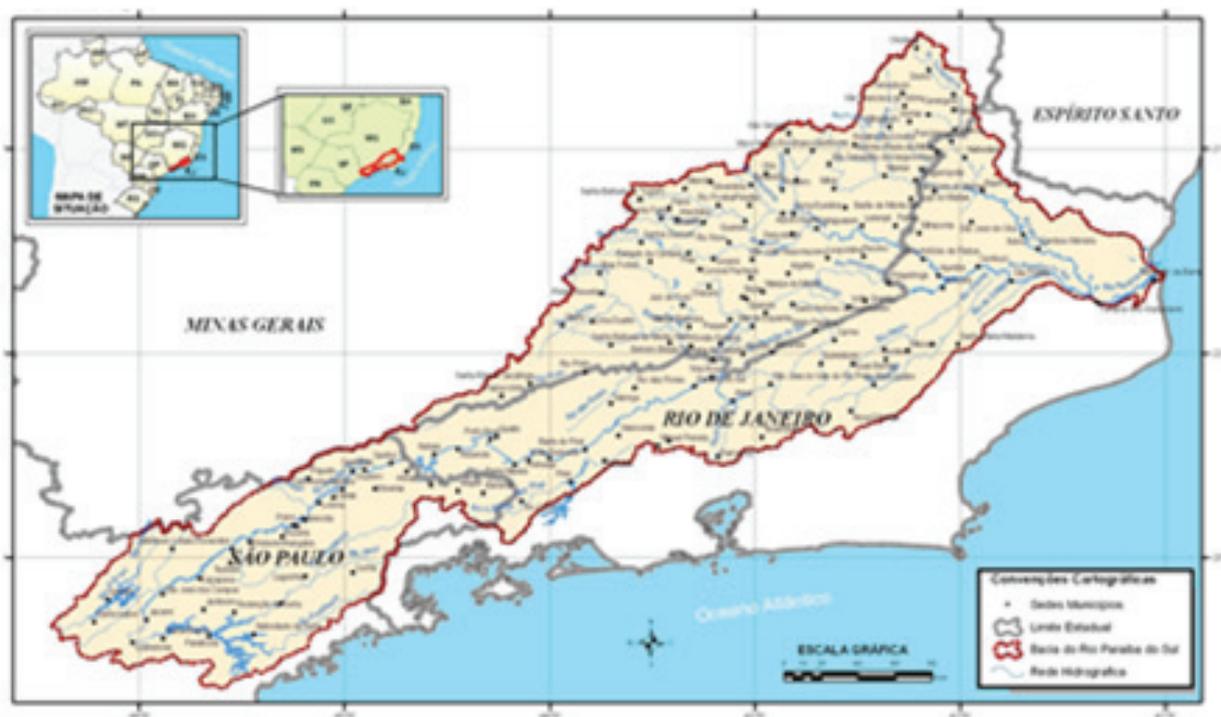
Figura 01. Bacia Hidrográfica do Rio Paraíba do Sul

A Bacia do rio Paraíba do Sul é compartilhada com os Estados de São Paulo, Minas Gerais e Rio de Janeiro, abrangendo 184 municípios, total ou parcialmente, sendo 39 localizados no estado de São Paulo, 57 no estado do Rio de Janeiro e 88 em Minas Gerais (Figura 01).

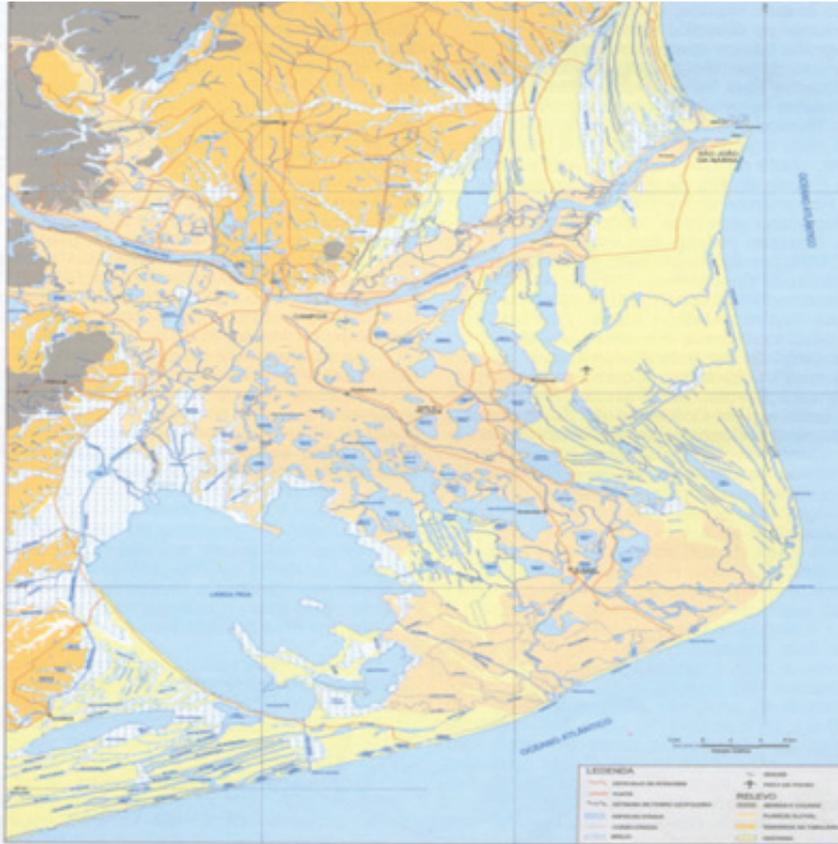
Figura 03. Mapa traçado por Alberto Lamego em 1954

Alberto Lamego, e em sua obra “O homem e o Brejo”, destacou que em 1940 existiam mais de 60 lagoas na paisagem do Baixo Curso do Rio Paraíba do Sul, como mostra a figura 04, do mapa elaborado por Lamego.

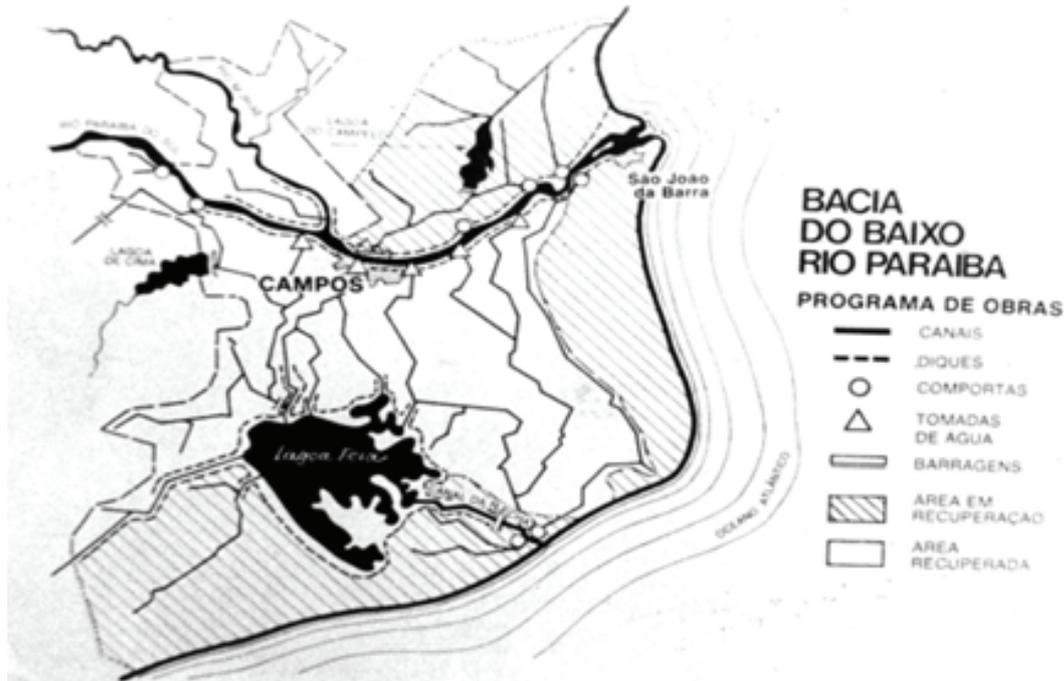
Figura 04. Obras de Drenagem do DNOS (1984)

O território, que antes era rico em lagoas e brejos, viu suas águas literalmente escorrerem devido aos inúmeros canais de drenagem construídos pelo Departamento Nacional de Obras de Saneamento (DNOS), restando apenas 22 lagoas para contar a história, (SOFFIATI NETTO, 1998)

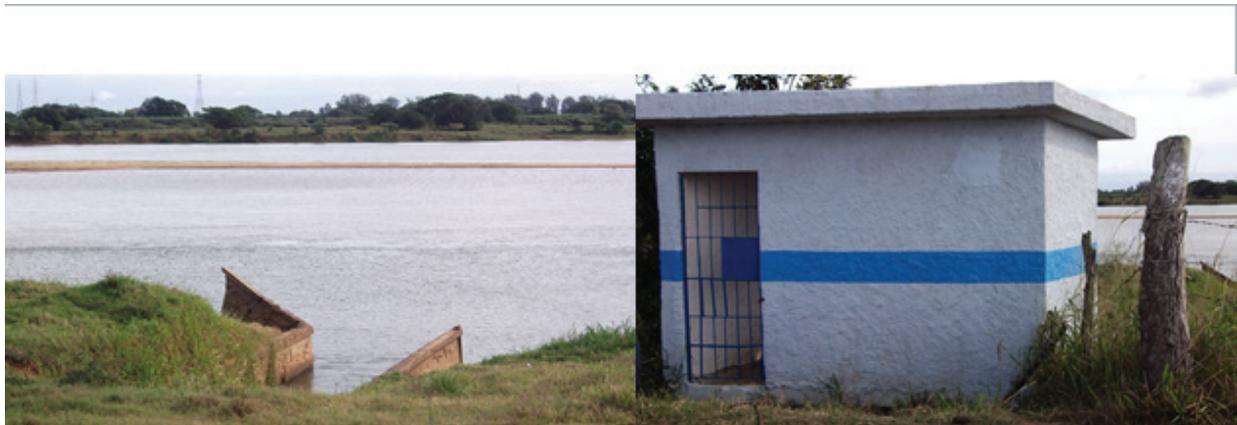
Figura 05. Comporta do Canal São Bento

- **P 1. Comporta do Canal São Bento ou Andreza:** Esse sistema hidrológico atinge uma superfície de 588 Km², é constituído pelos canais de Coqueiro, São Bento e Cambaíba (Figura 5). Com 44.3 Km de extensão e por ter um sistema de adução de água do rio Paraíba do Sul, está melhor estado de funcionamento. O canal funciona como um afluente para o São Bento e o Tai. Esses dois formam o Canal Quitunguta. A comporta é ativada de acordo com a demanda.

Fragilidade: Manutenção precária, eutrofização com presença de macrofitas e assoreamento nas margens o que compromete o sistema fluxo hídrico.

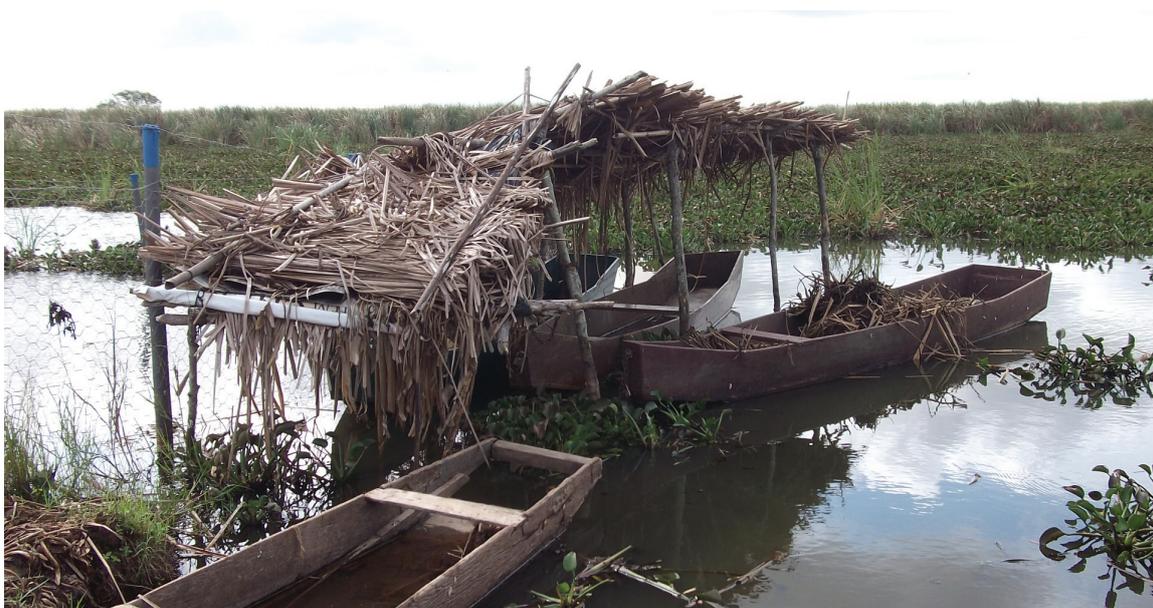
Figura 06. Eutrofização da Lagoa do Tai.

- **P4. Lagoa do Taí Grande:** Boa disponibilidade hídrica. No seu entorno há pequenos agricultores, que cultivam hortaliças. Esta lagoa (figura 7) forma outra menor e também alimenta o canal Quitunguta. Neste dia, a lagoa estava recebendo manutenção por draga flutuante.
Fragilidades: Esta lagoa apresenta eutrofização.

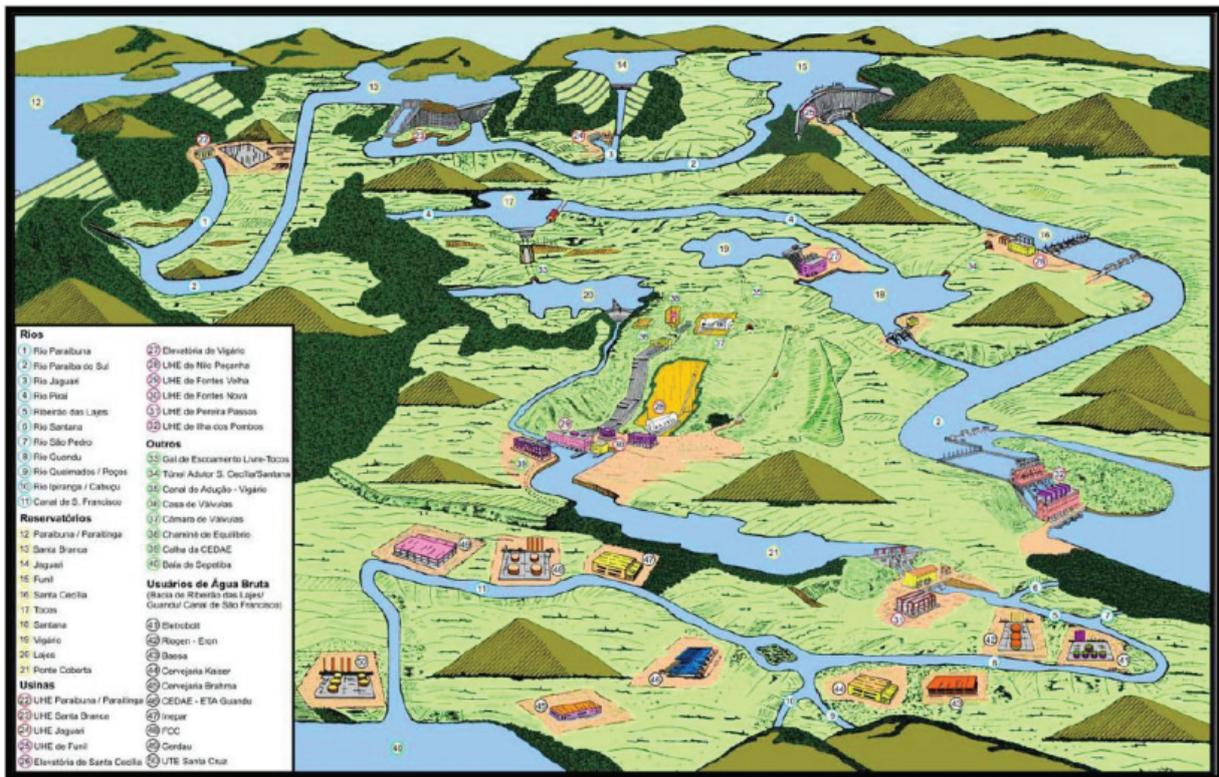
Figura 06: Esquema do Sistema Hidráulico da Bacia do rio Paraíba do Sul-Guandu

O primeiro sistema de transposição do rio Paraíba do Sul para rio Guandu, foi construído a partir de 1950 com o objetivo de aumentar a disponibilidade de água para a crescente população da cidade do Rio de Janeiro e região metropolitana. Depois ocorreram novas interferências para atender a novas demandas das usinas hidrelétricas e do aumento populacional. Resultado: transposição de 2/3 de água do rio Paraíba para o rio Guandu.

Essa captação afetou a quantidade e qualidade de água a jusante da Bacia do Rio Paraíba do Sul. Com menor quantidade de água e de energia (correnteza), há assoreamento em várias partes do curso do rio. A potabilidade é comprometida com a redução de água que diminui a capacidade
