## *O risco construído: reflexões sobre o desastre ocorrido em Mariana, estado de Minas Gerais, em 2015\**

## *The constructed risk: reflections on the disaster that occurred in Mariana, Minas Gerais State, in 2015*

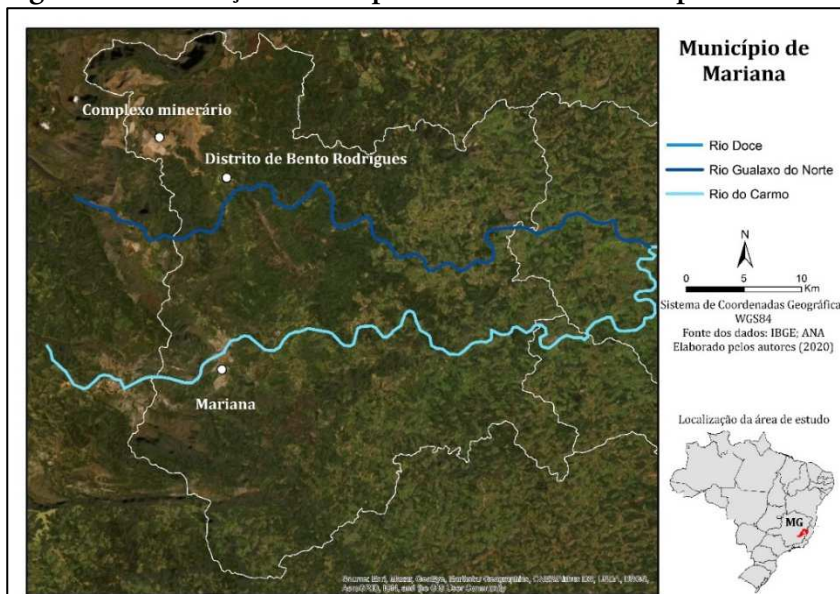
**Figura 2. Localização do complexo minerário, município de Mariana e distrito de Bento Rodrigues**

A sequência dos impactos tem seu início no distrito de Bento Rodrigues, localizado a cerca de 2,5 km do dique, atingido após 15 minutos do rompimento da barragem. Paracatu de Baixo, outro distrito de Mariana, também foi fortemente atingido, com parte das casas soterradas. Os rejeitos foram drenados pelo Rio Gualaxo do Norte, desaguando no Rio do Carmo, atingindo posteriormente o Rio Doce. Nesse percurso, o município de Barra Longa sofreu com inundações do trecho urbano decorrentes da onda causada pelos rejeitos. Em 21 de novembro de 2015, os rejeitos alcançaram o Oceano Atlântico, com extensão de espalhamento superior a 10 km no litoral do Espírito Santo (A TRAGÉDIA..., 2016). A Figura 2 mostra um desenho esquemático das localizações do complexo minerário, do município de Mariana e distrito de Bento Rodrigues.

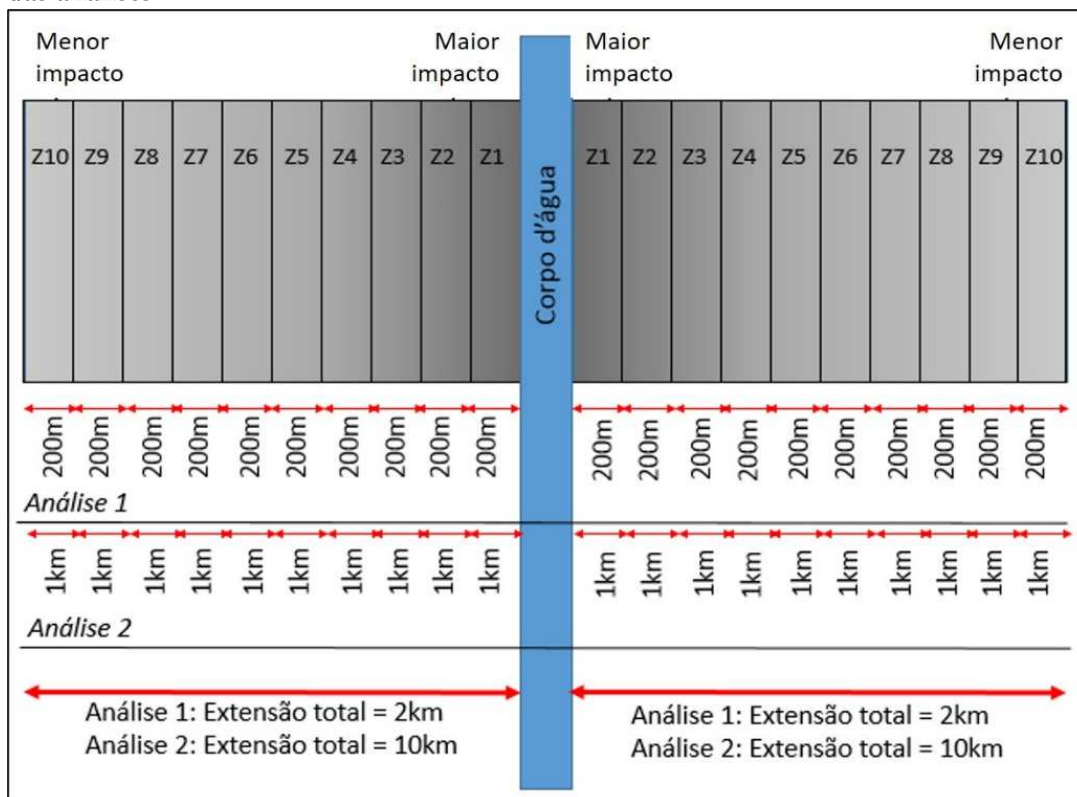
**Figura 3. Esquema gráfico da distribuição das zonas de impacto, *buffers* de distância e extensão total das análises**

Para delimitar o grau de impacto, foram consideradas duas divisões de análises de impacto: *buffer* de proximidade a cada 200 m e a cada 1 km, pensando na compatibilização entre a distância do *buffer* e o tamanho das células da grade estatística do IBGE. Para cada análise foram gerados 10 níveis de *buffers*, no *software* Terraview 4.2.2, totalizando 10 zonas de impacto (Tabela 1 e Figura 3), o que significa que a primeira análise consegue atingir uma população localizada numa extensão de 2 km a partir do rio considerado, e que, na segunda análise, a extensão totaliza 10 km.

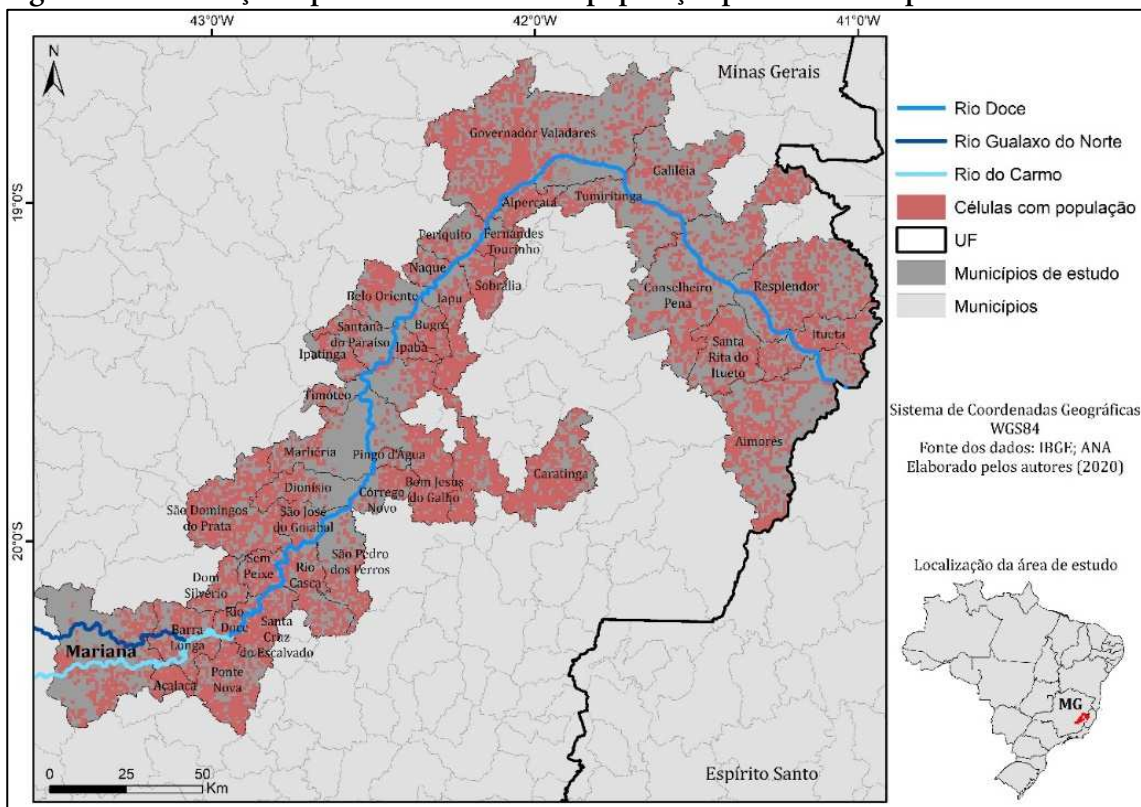
**Figura 4. Distribuição espacial das células com população para os municípios do estado de Minas Gerais**

Para a análise de impactos foram considerados 38 municípios no estado de Minas Gerais (relatados como impactados pela CENAD e também todos os que estavam próximos aos rios)<sup>3</sup>. As divisões político-administrativas dos municípios foram utilizadas para delimitar o espaço celular correspondente à área de estudo, totalizando 51.651 células, sendo 19.088 células localizadas em áreas rurais (com dimensões de 1km x 1 km) e 32.563 células em áreas urbanas (com dimensões de 200 m x 200 m). Para verificar a distribuição espacial da população, foram selecionadas apenas as células com pelo menos um indivíduo, que correspondeu a um total de 17.039 células, representando, assim, 33% do total de células na área de estudo. A Figura 4 mostra a distribuição espacial da população na área de estudo, e a Figura 5 traz como destaque o município de Mariana, o distrito de Bento Rodrigues e a distribuição espacial da população ao longo do rio Gualaxo do Norte, que foi a mais atingida inicialmente.

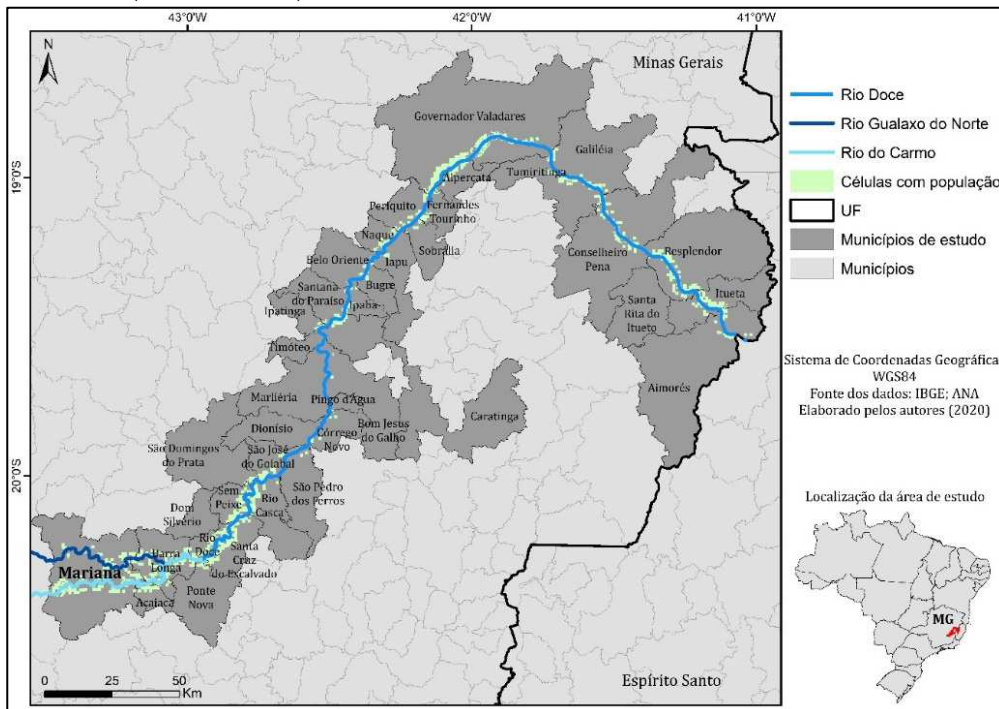
Figura 6. Distribuição espacial das células com população nos municípios do estado de Minas Gerais – Análise 1 (buffer 200m)

Com relação à análise 1, verificou-se que todas as células analisadas se localizavam em área urbana, em decorrência da escolha da distância do *buffer*, de níveis de 200 m, coincidindo com o tamanho da célula urbana. A Tabela 2 mostra que as informações foram obtidas para cada zona de impacto, e a Figura 6 traz a distribuição espacial da população considerada na análise 1. A Z1, de maior impacto, concentrou um total de 18.251 pessoas e 5.734 domicílios, correspondendo a 98,2% do total de população e domicílios ocupados considerados na análise 1. Foi possível observar também que algumas zonas de impacto não apresentaram nenhuma célula com população e domicílio (Z6, Z7 e Z10).

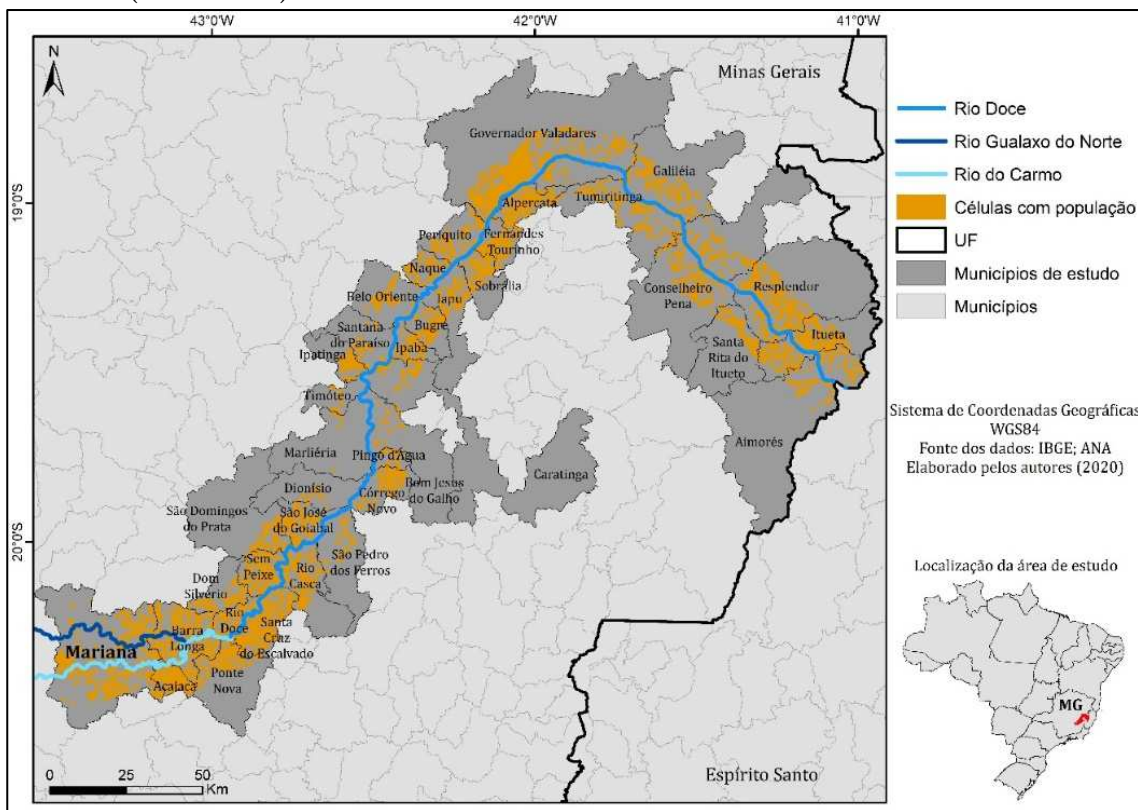
**Figura 7. Distribuição espacial das células com população nos municípios do estado de Minas Gerais – Análise 2 (buffer 1km)**

Ao aumentar a extensão das zonas de impacto, coincidindo com o tamanho das células localizadas em área rural (com dimensão de 1 km x 1 km), observou-se a distribuição das células em todas as zonas de impacto (Figura 7). Destaque para a população localizada em torno do Rio Gualaxo do Norte, que foi a mais impactada inicialmente.

Nesta análise, a população e os domicílios estavam localizados, em sua maioria, na zona de maior impacto (Z1), totalizando 184.828 pessoas (correspondendo a 34,38% do total de pessoas consideradas na análise 2) e 57.416 domicílios (correspondendo a 35% do total de domicílios considerados na análise 2), como mostra a Tabela 3. Em seguida, a segunda zona de maior impacto (Z2) apresentou a segunda maior concentração de pessoas e domicílios. Já as zonas de menor impacto (Z9 e Z10) apresentaram as menores concentrações de domicílio e de população.
